آسیب شناسی ساختمان

(بررسی نقش مراحل اجرا و نظارت، در بروز خسارت ناشی از زلزله در گونه های ساختمانی منطقه زرنند- کرمان)*

دکتر محمد جواد ثقفی**

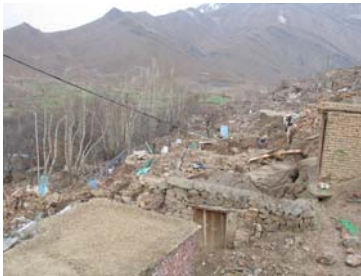
تصویر ۱

است و بار سنگینی را تحمل می کند - روی ساختمان پایین دست فرو ریخته و به صورت زنجیره ای موجب تخریب تقریباً تمامی ساختمان های مشابه را در پایین دست خود فراهم آورده اند (تصویر ۱).

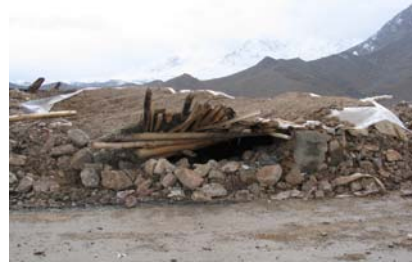
تصویر ۳

تعدادی از ساختمان های موجود در بخش مسکونی - طبقه فوقانی - دارای دیوارهای ضخیم سنگی و سقف چوبی هستند، سقف شامل تیرهای چوبی و لایه ای از ساقه های نازک درخت و یا گونی روی آن است که به عنوان پوشش نهایی و عایق رطوبتی با کاهگل پوشیده شده است. این پوشش کاهگل غالباً بسیار ضخیم و از نظر بار مرده قابل توجه است. در رویارویی با تنش های اعمال شده توسط زلزله، این گونه ساختمان تفاوت چندانی با دو گونه پیشین ندارد. در این ساختمان ها با خراب شدن دیوار با شرحی که گذشت - سقف چوبی با بار مرده زیاد که بدون هر گونه تمهید ویژه ای جهت اتصال به مجموعه و بدون زیر سری چوبی مستقیماً روی آن قرار گرفته است - آسیب دیده و غالباً به صورت کلی فرو ریخته اند (مقررات ملی، مبحث ششم، ۴۶). (تصویر ۳)

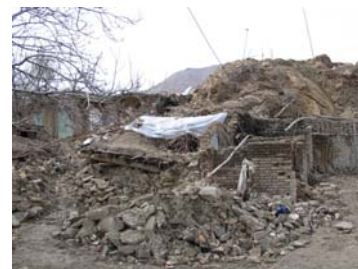
تصویر ۴

در این گونه ساختمان ها که به تعداد کم قابل شمارش هستند، چگونگی آسیب دیدگی و تخریب تفاوت چشمگیری با مشابه خود - دیوار سنگی، سقف چوبی - ندارد. در این ساختمان ها که بخشی از دیوار سنگی و بخشی دیگر آجری است، تنها به جایگزینی سنگ توسط آجر بسنده شده و ملات مصرفی نیز ملات گل است. بدین ترتیب سقف چوبی که بدون اتصال به مجموعه و بدون واسطه تنها روی دیوار آجری تکیه کرده است، با هر گونه جابه جایی دیوار، از محل خود حرکت و به شکل یک مجموعه ناپیوسته فروریخته است. (تصویر ۴)

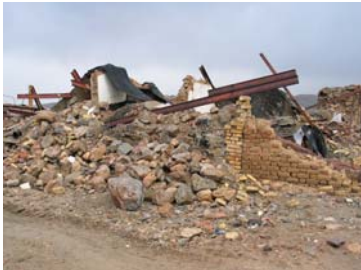
تصویر ۵

قرار گرفتن تیرهای سقف روی تکیه گاه های با مقاومت کم و طول تکیه گاه ها و به ویژه عدم مهار تیرها در محل استقرار روی دیوار که گاه به لهیدگی بستر تکیه گاه منجر شده است از جمله دلایل فروریختن این گونه دیوارها است (مرکز تحقیقات، ۱۳۷۶، ۱۲۵، ۱۳۷۶). (تصویر ۵)

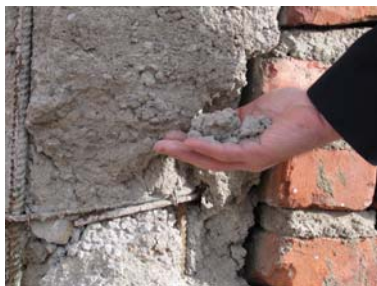
تصویر ۱۷

تخلخل زیاد، پوکی، ترک خوردگی و قطعه قطعه شدن بتن که به فراوانی در نقاط مختلف کلاف ها دیده می شود، نشانگر کیفیت نامطلوب بتن مصرفی و عدم دقت لازم در اجرا است. دانه بندی نامناسب و مصالح نامرغوب، سیمان کم، آب زیاد و بالاخره ویریه نشدن و مرطوب نگه نداشتن بتن پس از اجرا از جمله عوامل موثر در بروز این ناهنجاری ها هستند (تصویر ۱۷).

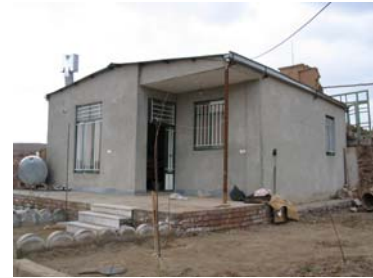
تصویر ۱۳

ساختمان های با سقف سبک، در مقابل آسیب دیدن تمام ساختمان هایی است که سقف سنگین داشته اند. (تصویر ۱۳)

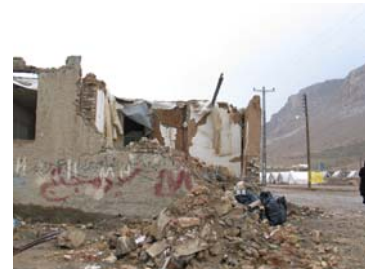
تصویر ۱۴

عدم توجه به چیدمان آجر در رگ های متوالی دیوار و اجرای هشت گیر موجب شده است که در بسیاری موارد دو دیوار متعامد به راحتی از یکدیگر جدا شده و فرو بریزند (جزئیات معماری، ۶۴-۱۲۵) (تصویر ۱۴). با شرحی که داده شد استفاده از ملات ماسه سیمان و یا ماسه آهک رایج نیست و بیشتر دیوارهای چیده شده با ملات گل به راحتی فرو ریخته اند (تصویر ۱۵). در معدود دیوارهایی که با ملات ماسه سیمان ساخته شده اند نیز عدم توجه به نسبت مناسب سیمان در ملات، دیوارها مقاومت قابل قبولی نداشته اند (مقررات ملی، مبحث ۵، ۱۷-۲) (تصویر ۱۶).

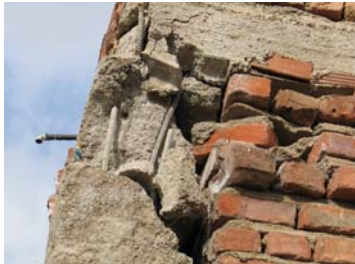
تصویر ۲۳

- ♦ عدم گیرداری مناسب آرماتورهای کلاف و شالوده (تصویر ۲۱).
- ♦ امتداد نیافتن میلگرد های کلاف قائم در کلاف های افقی زیر سقف و سردر گمی اتصال.
- ♦ فاصله بیش از اندازه مجاز میان خاموت ها که به کماتش موضعی و ترکیدن بتن انجامیدن است (تصویر ۲۲).
- ♦ انتخاب محل نامناسب جهت اجرای همپوشانی آرماتورهای کلاف و طول بسیار کم این همپوشانی (تصویر ۲۳).
- ♦ عدم برخورداری آرماتورهای کلاف از پوشش بتنی به اندازه لازم.
