بررسی اثرات استفاده از لایه ICP بر عمر مفید و وضعیت عایقی شینه‌های ژنراتور به- کمک آزمون‌های پیرسازی شتاب یافته

حامد هاشمی دزکی¹، حمید جهانگیر²، محمدرضا نقاشان³، نصرالله طاهری⁴، نصرالله طاهری⁵

واژه‌های کلیدی: شینه‌های ژنراتور (Stator bars)، لایه حفاظت کرونای داخلی (ICP)، تخلیه جزئی (PD)، آزمون‌های پیرسازی شتاب یافته، Voltage Endurance

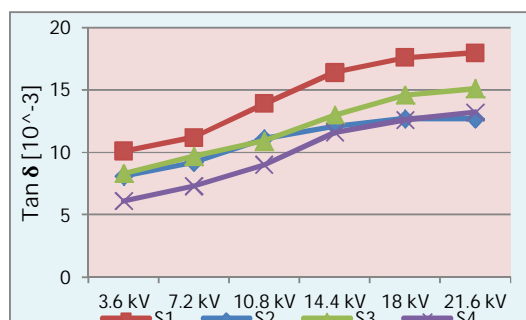
شکل 10: نتایج $\tan \delta$ ساعت صفر شینه‌های با ICP

لایه ICP استفاده شده در شینه‌های مورد بررسی مطابق حالت (الف) نشان داده شده در شکل (5) می‌باشد. نتایج اندازه‌گیری ضریب تلفات عایقی نشان می‌دهد که مقدار $\tan \delta$ در ولتاژهای 0/2 برابر ولتاژ نامی با لایه ICP در مقایسه با حالت پایه افزایش قابل توجهی در حدود 100% را از خود نشان می‌دهد. در تحلیل سایر شاخص‌های $\tan \delta$ مانند مقدار $\Delta \tan \delta$ یا $(\tan \delta_{0.6-0.2})/2$ ، بهبود وضعیت عایقی مشاهده گردید. ضمناً ظرفیت خازنی شینه‌ها نیز بر اثر استفاده از لایه ICP به‌صورت متوسط از حدود 4/4 نانو فاراد به 4/7 نانو فاراد افزایش یافته است.

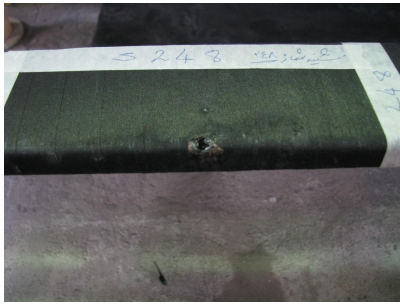
شکل 13: محل بروز تخلیه کامل شیشه S4 به صورت شیار

شیشه‌های با ICP در آزمون Voltage Endurance روند افزایش مقدار Q_{max} قابل ملاحظه‌ای را مطابق آنچه در شکل (12) نمایش داده شده است را تجربه نمودند. ضمناً در شیشه S4 در ساعت 225 تست تخلیه کامل اتفاق افتاد. شیشه مذکور تعویض گردیده و آزمون ادامه داده شد. در ادامه انجام تست، شیشه S1 در ساعت 321 دچار تخلیه الکتریکی گردید. بر اساس روندنمای نشان داده و شرایط پذیرش آزمون مذکور، این شیشه‌ها علیرغم اینکه مقدار تخلیه اول مناسبی را داشتند، وضعیت مطلوبی را از خود نشان ندادند.

در شکل‌های (13) و (14)، تصاویری از محل بروز تخلیه کامل در شیشه‌های S1 و S4 نشان داده شده است. شیشه S4 در بخش مستقیم و داخل شیار یک تخلیه کامل را تجربه نموده است. همچنین محل تخلیه کامل شیشه S1 در خارج بخش داخل شیار می‌باشد.

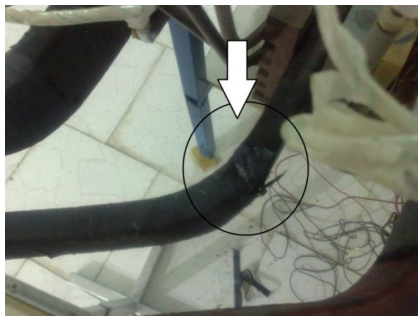
شکل 14: محل بروز تخلیه کامل شیشه S1 در خارج از شیار

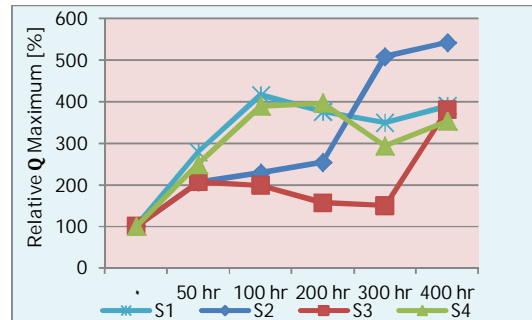
شینه‌های بدون ICP مطابق روندنمای نشان داده شده در شکل (7) و جدول (1) مورد آزمون قرار گرفتند. چهار شینه مذکور علیرغم بالابودن مقادیر تخلیه جزئی اولیه و افزایش نسبتاً قابل توجه آن در طول فرآیند پیرسازی توانستند 400 ساعت آزمون را سپری نمایند. در شکل (11)، روند تغییرات مقدار PD بر حسب ساعت تست نشان داده شده است.

شکل 11: روند تغییرات مقدار Q_{max} شیشه‌های بدون ICP

ضمناً روند تغییرات بار تجمعی مربوط به شیشه‌های بدون ICP نیز افزایش قابل توجهی را دارند. با این وجود شیشه‌های مذکور تخلیه کامل الکتریکی در زمان 400 ساعت تست (معادل 40 سال عمر بهره‌برداری) را تجربه نمودند.

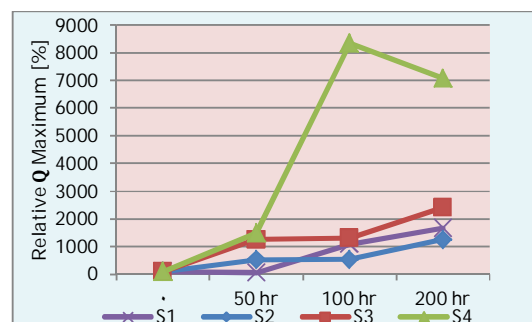
شکل 12: روند تغییرات مقدار Q_{max} شیشه‌های با ICP
