## بررسی اتصال زمین روتور ژنراتور واحد ۳ نیروگاه بخار بندرعباس

شرکت مدیریت تولید برق هرمزگان

### چکیده

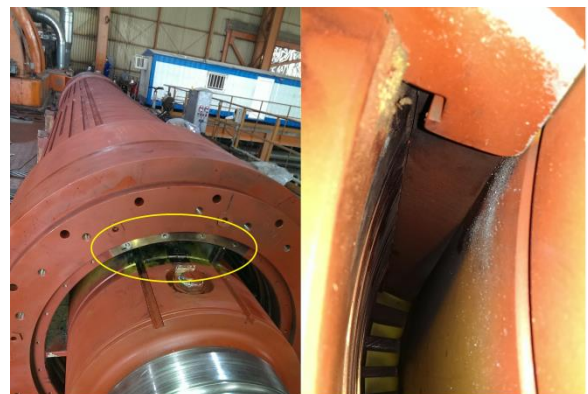
- ✓ سوختگی ناشی از جرقه در یک منطقه از روتور
- ✓ لقی یکی از تیغه‌ها و خارج شدن از شیار مربوطه
- ✓ داغی و سوختگی ناشی از جرقه در محل سیل یاتاقان شماره یک ژنراتور
- ✓ شکستن یکی از پره‌های متحرک ترموکمپرسور از ریشه و درگیر شدن با پره‌های ثابت
- ✓ نفوذ روغن به مسیرهای عبور هیدروژن ژنراتور

در شکل ۵، سوختگی ناشی از جرقه در یک منطقه از روتور مشاهده می‌شود. مشاهدات صورت گرفته نشان می‌دهد که اتصال به زمین در سیم‌پیچ روتور اتفاق افتاده است.

شکل ۵: سوختگی ناشی از جرقه در یک منطقه از روتور.

۱- تامین تجهیزات مورد نیاز و قطعات یدکی مربوط به سیستم روغن سیل

۲- پایش مداوم وضعیت عایقی سیم پیچ استاتور با استفاده از دستگاه اندازه گیری آنلاین تخلیه جزئی می تواند وجود هرگونه عوامل خارجی نظیر روغن، خاک و ... در فضای داخل استاتور را قبل آنکه منجر به زوال عایق استاتور و روتور شود مشخص کند.

هم‌چنین در صورت بروز چنین حوادثی، به‌منظور جلوگیری از آسیب‌های بیشتر به روتور می‌بایست از رله‌های با قابلیت اطمینان بالاتر، نظیر آنچه در قسمت ۲ بدان اشاره شد، استفاده کرد تا با دقت و سرعت بیشتری خطای اتصال زمین روتور تشخیص داده و رفع شود. به‌طور کلی عمل به‌موقع رله می‌تواند از وارد آمدن خسارت بیشتر به عایق و هسته روتور جلوگیری کند و موجب می‌شود تا قبل از اینکه ارتعاشات روتور افزایش قابل ملاحظه‌ای پیدا کند، بتوان واحد را از شبکه جدا نمود و تست‌های لازم را بر روی روتور انجام داد.

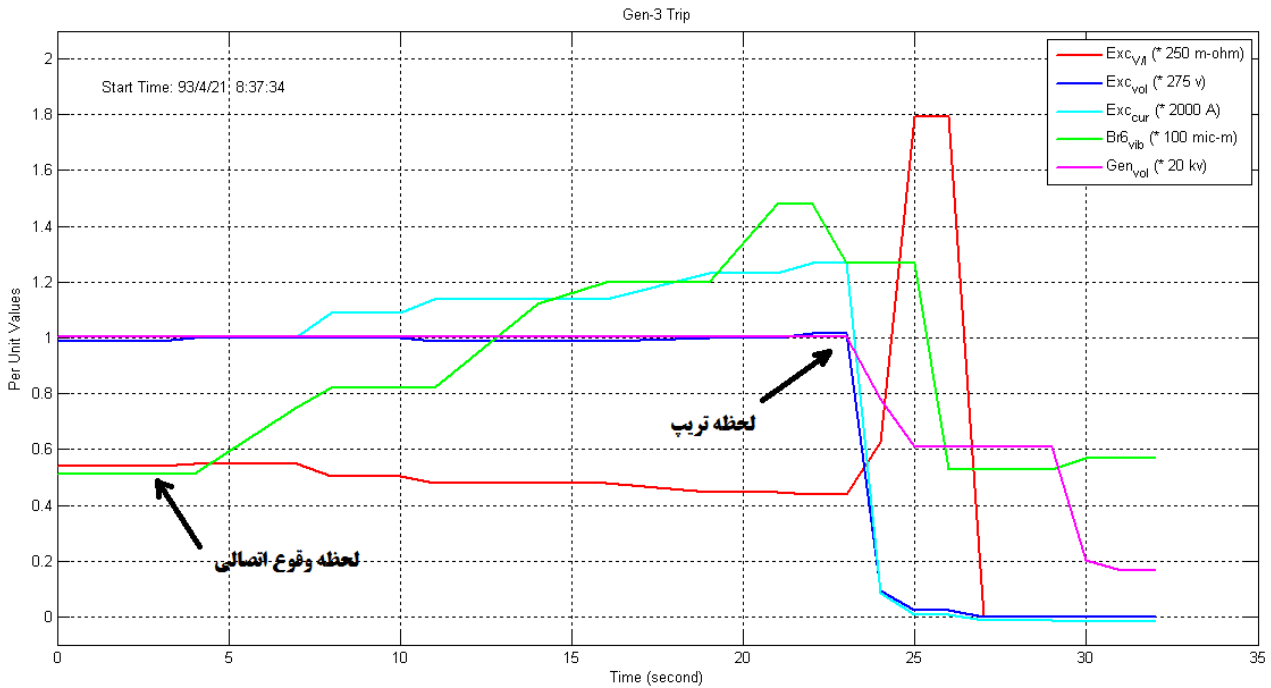
۱- اگرچه اتصال کوتاه شدن سیم‌پیچی روتور در یک نقطه، اندکی تعادل الکترومغناطیسی روتور و استاتور را برهم می-زند ولی تنها در صورتیکه در حداقل دو نقطه از سیم‌پیچی روتور اتصالی رخ دهد، تعادل الکترومغناطیسی بیشتر بهم خورده و موجب افزایش ارتعاشات روتور و رسیدن به حد تریپ می‌شود. در نمودار ارتعاشات یاتاقان ۲ ژنراتور در شکل ۶، این موضوع نشان داده شده است.

شکل ۶: نمودارهای جریان تحریک، ولتاژ تحریک، مقاومت دیده شده از دوسر سیستم تحریک، ولتاژ پایانه ژنراتور و ارتعاش یاتاقان شماره ۶ (شماره ۲ ژنراتور) قبل و بعد از لحظه تریپ واحد.

۳- همانطور که اشاره شد وجود انصالی در یک نقطه، جریان سیستم تحریک را حداکثر به اندازه چندین آمپر افزایش می‌دهد که مقدار افزایش جریان در حد عملکرد رله اتصال زمین روتور (آلارم یا تریپ) است؛ حال آنکه نمودار شکل ۶، نشان می‌دهد که جریان در سیستم تحریک در حدود چندصد آمپر افزایش یافته است و این نشان می‌دهد که انصالی در بیش از یک نقطه اتفاق افتاده است.

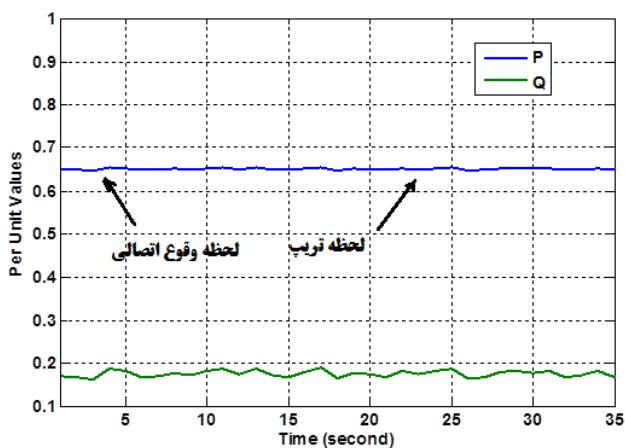
شکل ۷: نمودار توان اکتیو و راکتیو ژنراتور در مبنای واحد، قبل و بعد از تریپ واحد.

۴- با توجه به روابط (۲) و (۳) و تغییرات ناچیز  $P$ ،  $Q$  و  $\delta$  حین انصالی (با توجه به شکل ۷)، مشخص می‌شود که عبارت  $X_{ad}i_{fd}$  یا به عبارتی شاردرور تقریباً ثابت مانده است.

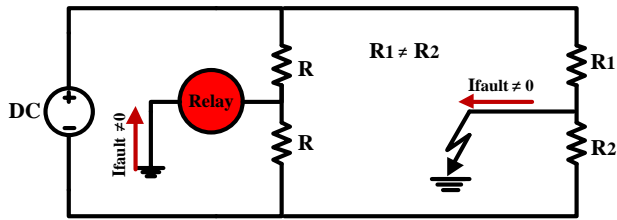
۲- با توجه به شکل ۹ و با استفاده از تحلیل مداری، مشخص می‌شود که با وجود اتصالی در یک نقطه، حداکثر جریانی که از بدنه روتور و در نتیجه ذغال زمین عبور می‌کند، در حدود چندین آمپر (در حد عملکرد رله اتصال زمین روتور) است و نمی‌تواند موجب بروز جرقه‌های شدید و سوختگی

شکل ۹: شرایط عملکرد رله اتصال زمین در اتصالی از یک نقطه.

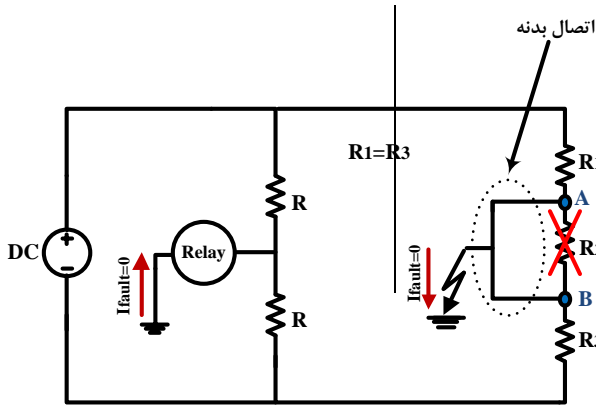
شکل ۱۰: شرایط عدم عملکرد رله اتصال زمین در اتصالی همزمان از دو نقطه.

با توجه به اینکه اتصالی در بیش از یک نقطه اتفاق افتاده است، رله تنها در صورتی نمی توانسته عمل کند که اولاً اتصالی ها به طور همزمان اتفاق افتاده باشد و ثانیاً اتصالی ها در محل هایی از سیم پیچ به صورتی رخ دهد که مطابق شکل ۱۰، مقاومت های  $R_1$  و  $R_3$  مساوی باشند و در نتیجه محل اتصالی جزء نقطه کور رله به حساب آید. ولی نمودار شکل ۶، نشان می دهد که جریان در سیستم تحریک به طور آنی افزایش نیافته است و افزایش جریان به صورت تدریجی بوده است و این نشان می دهد که اتصالی ها به صورت کاملاً همزمان و کاملاً متقارن اتفاق نیفتاده است؛ بدین ترتیب شرایط عملکرد رله به میزان زیادی فراهم بوده است.

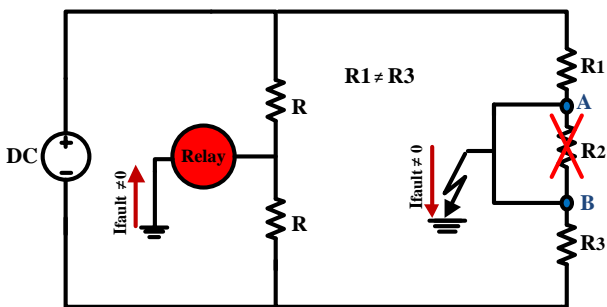
پیچی روتور اتصال حلقه شود و این به معنی وقوع انصالی در بیش از یک نقطه است. علت اینکه از واژه تقریباً استفاده شده است، بدین دلیل است که جریان در قسمت‌های مختلف سیم-پیچی اتصال کوتاه شده (مطابق شکل ۱۱) به اندازه  $I_{fault}$  (که به مراتب کوچکتر از جریان عبوری از سیم‌پیچ تحریک است)، تفاوت دارند. و به همین دلیل مقادیر شاردرور سیم‌پیچ تحریک، قبل و بعد از وقوع انصالی اندکی با یکدیگر تفاوت دارند.

شکل ۱۱: شرایط عملکرد رله اتصال زمین در اتصالی همزمان از دو نقطه.
