## بررسی علت شکست دیسک ردیف دوم توربین واحد گازی ۳۲ مگاواتی نیروگاه ری

توربین گازی واحد ۳۱ نیروگاه ری که از واحدهای مدل فیات (*TG ۲۰ B۲*) می باشد، با توان اسمی ۳۲ مگاوات در حین کارکرد با بار پایه دچار سر و صدای غیرعادی و لرزش شدید شده و تریپ می کند. پس از بررسی های اولیه و بازکردن پوسته ها، مشاهده شد که روتور توربین از محل دیسک ردیف دوم دچار شکست شده و پره های متحرک و ثابت و سایر قسمتهای توربین نیز دچار تخریب شدید شده اند. بعلاوه، در پره های کمپرسور نیز خمیدگی و آسیب مشاهده شد. از آنجا که حوادث مشابه با این حادثه پیشتر نیز به دفعات برای سایر واحدهای *TG ۲۰* اتفاق افتاده بود، کمیته تحقیقات نیروگاه ری تصمیم به بررسی علت وقوع شکست دیسک توربین گرفت، تا به کمک آن بتوان از وقوع حوادث مشابه در آینده جلوگیری

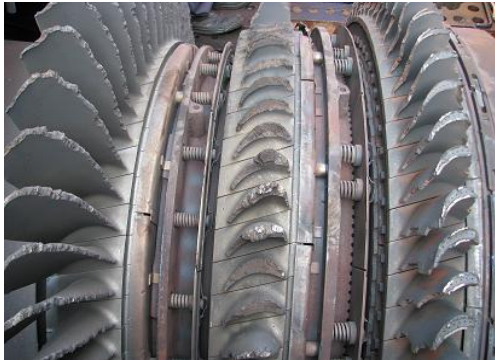
قسمتهای توربین نیز دچار تخریب شدید شده اند. بعلاوه، در پره های کمپرسور نیز خمیدگی و آسیب مشاهده شد. شکل های (۱)، (۲) و (۳) به ترتیب نمایی از روتور توربین حادثه دیده، محل شکست دیسک و نمایی نزدیک از محل شکست دیسک را نشان می دهند.

شکل (۱): روتور توربین حادثه دیده.

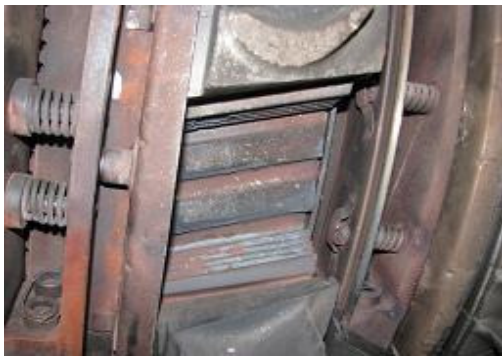
شکل (۲): محل شکست دیسک ردیف دوم توربین حادثه دیده.

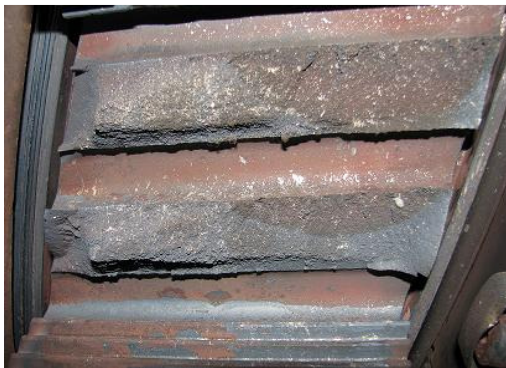
شکل (۳): نمایی نزدیک از محل شکست دیسک ردیف دوم توربین حادثه دیده

مشاهده چشمی (ماکروسکوپیک) سطح شکست دیسک که از محل شیار دم چلچله ای (اتصال پره های متحرک توربین به دیسک) رخ داده بود (شکل (۳) را ببینید)، نشان داد که ترک های بسیار ریز با توزیع نامنظم در سطح دیده می شود که این ریز ترک های نامنظم بر روی سطح شکست قطعه از خصوصیات ذاتی تخریب خزشی می باشد. بعلاوه، مشاهده از نمای کناری دیسک حادثه دیده نشان داد که هر دو محل شکستگی در پائین ترین شیار دم چلچله ای متصل به دیسک قرار داشته، شروع ترک ها از یک نقطه مشخص بر روی شیار بوده و مسیر رشد ترک ها و وقوع شکست نیز با یکدیگر موازی بوده اند (شکل (۵)). دلیل وقوع شکست از محل شیار پائینی را می توان بر اساس توزیع تنش ها در یک دیسک دوار توجیه کرد. مطابق با انتظار، به دلیل وجود تمرکز تنش در اطراف شیارها، این مکان ها مستعد برای جوانه زنی ترک ها می باشند. اما، دلیل شروع ترک از شیار پائینی این است که فاصله این شیار از مرکز دیسک نسبت به شیارهای بالایی (دندانه های دم چلچله ای) کمتر است، چرا که در یک دیسک دوار، هر قدر فاصله از مرکز دیسک بیشتر باشد، تنش محیطی (که تنش اصلی در دیسک است) کاهش می یابد. بدیهی است، به منظور تحلیل کمی توزیع تنش ها در دیسک می بایست تحلیل های اجزای محدود برای دیسک انجام گیرد. این مهم در یک پروژه تحقیقاتی در آینده نزدیک انجام خواهد شد.

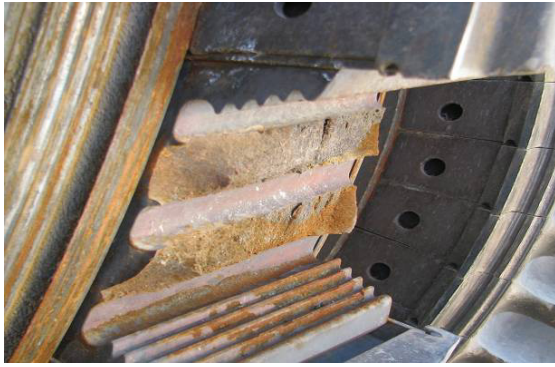
شکل (۵): نمای کناری دیسک. شروع ترکها از یک محل بر روی ناحیه دم چلچله ای رخ داده و ترکها به صورت موازی رشد نموده اند.

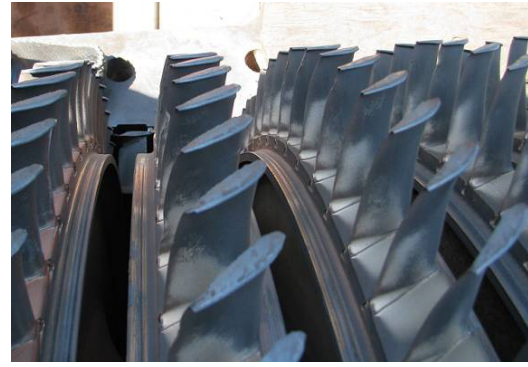
شکل (۴) روتور کمپرسور واحد حادثه دیده را نشان می دهد.

شکل (۴): پره های روتور کمپرسور واحد حادثه دیده.

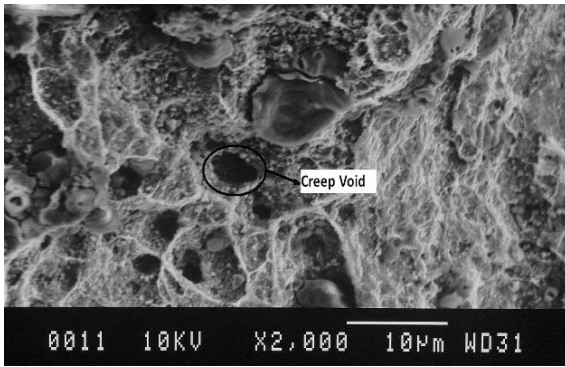
حفره های سیاه رنگ که در شکل (۶) ملاحظه می شوند، به وضوح بیانگر حفره های ایجاد شده در اثر پدیده خزش می باشند، چراکه شروع ترک ها در تخریب خزشی بر اثر تشکیل حفره های میکرونی در مرز دانه ها و اتصال آنها به یکدیگر صورت می گیرد. در شکل (۷) نیز حفره های مشابهی با اندازه های مختلف مشاهده می شوند. شکل (۸) نمایی واضح از اتصال حفره های خزشی در مرز دانه ها را نشان می دهد که این اتصال حفره ها در نهایت منجر به شکل گیری ترک های میکرونی شده و نهایتاً از اتصال این ترک های میکرونی به یکدیگر، ترک های ماکروسکوپی (قابل مشاهده با چشم) تشکیل شده و رشد ترک ها منجر به شکست نهایی قطعه می شود. شکل (۹) ایجاد ترک ناشی از خزش را در مرز دانه ها به وضوح نشان می دهد. همانطور که ملاحظه می شود، مرز دانه ها تقریباً موازی با یکدیگر می باشند، چرا که روش ساخت دیسک توربین به صورت فورج می باشد که در این روش، دانه ها در امتداد خاصی جهت گیری می نمایند.

شکل (۶): حفره های خزشی متعدد در سطح شکست دیسک.

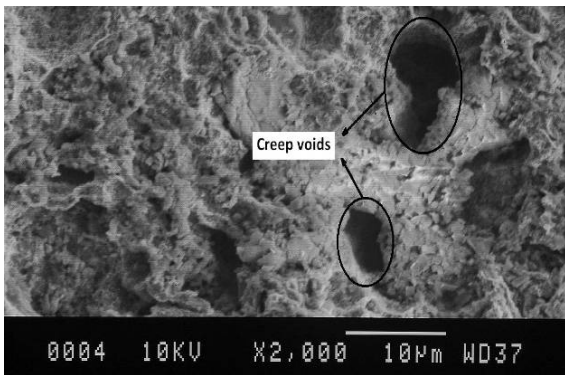
شکل (۷): حفره های خزشی پراکنده در سطح شکست دیسک.

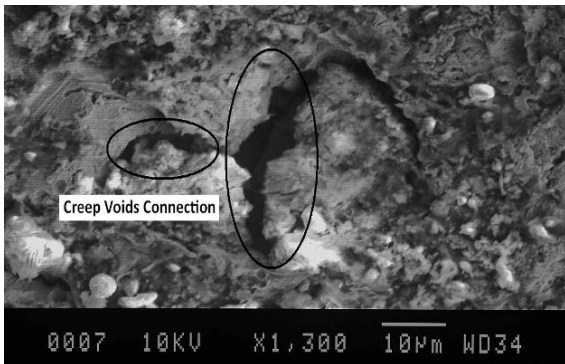
شکل (۸): حفره های خزشی متصل به هم در مرز دانه ها.

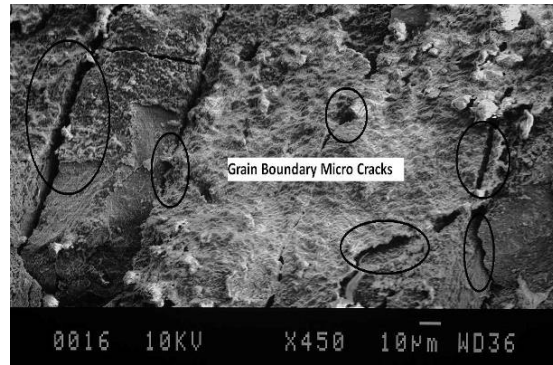
از مطالعه میکروسکوپی سطح شکست چنین نتیجه گیری می شود که در اثر پدیده خزش، حفره های میکرونی در مرز دانه ها تشکیل شده و از اتصال آنها به یکدیگر، ترک های میکرونی به وجود می آیند. از اتصال ترک های میکرونی در مرز دانه ها، ترک های میلیمتری حاصل شده و با رشد این ترک ها، دیسک توربین نهایتاً دچار شکست شده است.

شکل (۹): اتصال حفره های خزشی در مرز دانه ها و تشکیل ترک های میکرونی.
