ارائه راهکار برای رفع مشکل ناپایداری برج دی بوتانایزر واحد الفین پتروشیمی اراک

فرجام جاوید ، سعید علامه نژاد ، سعید خواجه مندلی

واحد تحقیق و توسعه شرکت پتروشیمی اراک

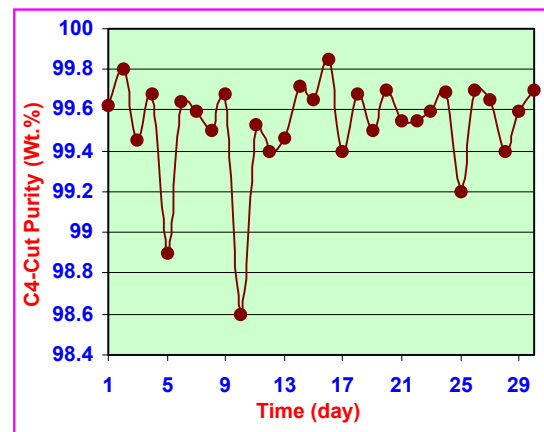
شکل ۱ - نمودار نوسانات خلوص برش C₄

ناپایداری دی بوتانایزر علاوه بر اینکه اپراتورهای واحد الفین را در کنترل برج دچار مشکل نموده، باعث نوسان خلوص محصولات و به تبع آن بروز مشکلات فرآیندی در واحدهای پایین دست (BD/PBR,PGH) شده است.
آنالیز برش C₄ در طی چند ماه متوالی نشان می دهد که میزان ناخالصی آن (C₅+) دچار نوسانات شدید بوده و در اکثر مواقع بیش از حد مجاز (۰/۳ درصد وزنی) می باشد. این نوسانات باعث ایجاد مشکلاتی نظیر افزایش مصرف فورفورال و سرویس های جانبی، تشدید فولینگ (Fouling) در مبدل های حرارتی و کوتاه شدن زمان کارکرد مبدل ها در واحد BD/PBR شده است. شکل ۱ تغییرات خلوص برش C₄ در طی یک ماه را به عنوان نمونه نشان می دهد.

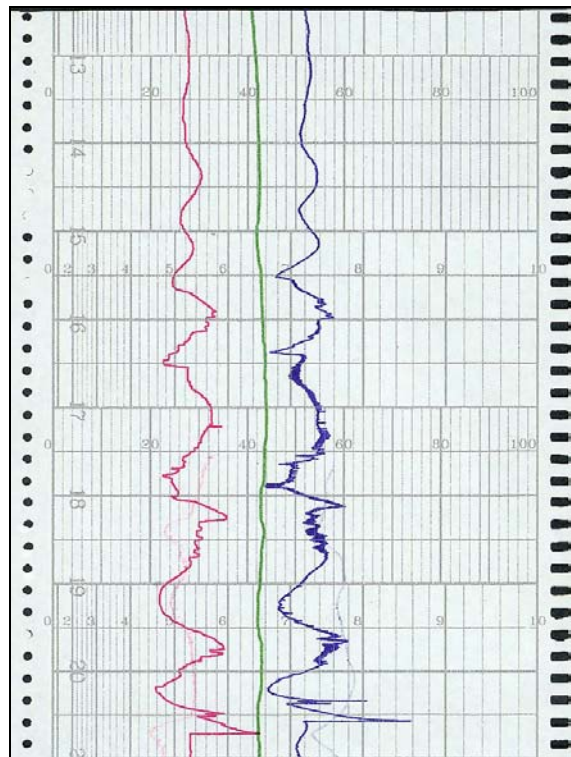
شکل ۲- چارت تغییرات پارامترهای عملیاتی برج

شکل ۲ تصویر (Scan) قسمتی از چارت مربوط به ثبت کننده های (Recorders) دی بوتانایزر می باشد که در آن تغییرات میزان مصرف بخار در ریبویلر با رنگ قرمز، دبی جریان برگشتی با رنگ سبز و افت فشار برج با رنگ آبی به ترتیب از چپ به راست نشان داده شده است.

مطابق آنچه در مراجع بدان تصریح شده است در صورت ایجاد پدیده طغیان در یک برج تقطیر، تنها راه از بین بردن آن کاهش دبی خوراک یا جریان برگشتی می باشد [۳,۶]. برگشت خودبه خودی دی بوتانایزر از شرایط بحرانی به حالت عادی در زمانی صورت می گیرد که دبی خوراک و جریان برگشتی برج توسط شیر کنترلی ثابت نگه داشته می شود، در نتیجه وجود پدیده طغیان در برج را می توان با قطعیت نفی نمود. بنابراین با توجه به ثابت بودن فشار بالای برج تنها دلیل نوسانات شدید افت فشار در آن، تغییرات دبی بخار (Vapor Rate) می باشد که ناشی از نوسانات دبی بخار (Steam) مصرفی در ریبویلر و ناپایداری آن است.

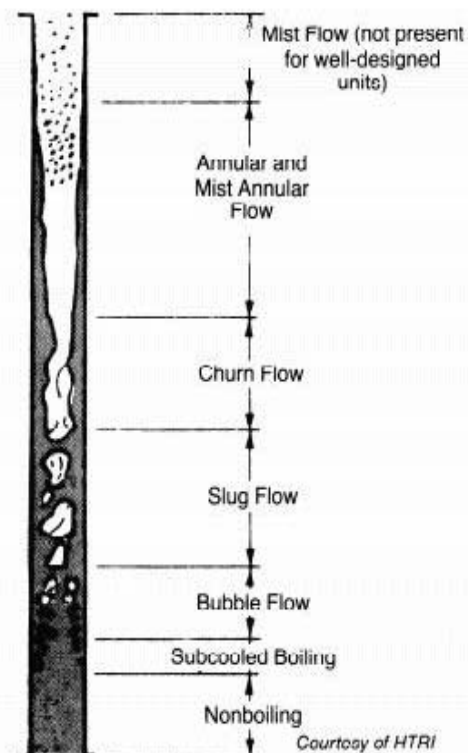
شکل ۳ - رژیم های مختلف جریان در طول لوله های ریبویلر

دبی چرخشی کم معمولاً در اثر ارتفاع کم مایع در ته برج، افت فشار بیش از حد در لوپ ریبویلر (Reboiler Loop) انسداد مسیر چرخش (Plugging) و نشستی سیال از تیغه داخل برج (Baffle Leakage) به وجود می آید. این مساله همراه با فلاکس حرارتی بالا باعث تشکیل یک ناحیه با رژیم جریان میست (Mist) در قسمت انتهایی لوله های ریبویلر می گردد (شکل ۳). جریان مذکور منجر به کاهش انتقال حرارت، افزایش نرخ فولینگ و داغ شدن لوله های ریبویلر (Tube Overheating) می شود. افزایش ارتفاع مایع در ته برج، کاهش افت فشار در لوپ ریبویلر و استفاده از چرخش اجباری (Forced Circulation)، راه های افزایش دبی چرخشی می باشد.
