پستهای فشارقوی در شرایط طوفانهای شدید منطقه سیستان و بلوچستان

علی اصغر مجیدی
شرکت خدمات مهندسی برق - مشانیر
جمهوری اسلامی ایران

کلید واژه: پست فشارقوی - تابلوهای محوطه - شرایط طوفانی

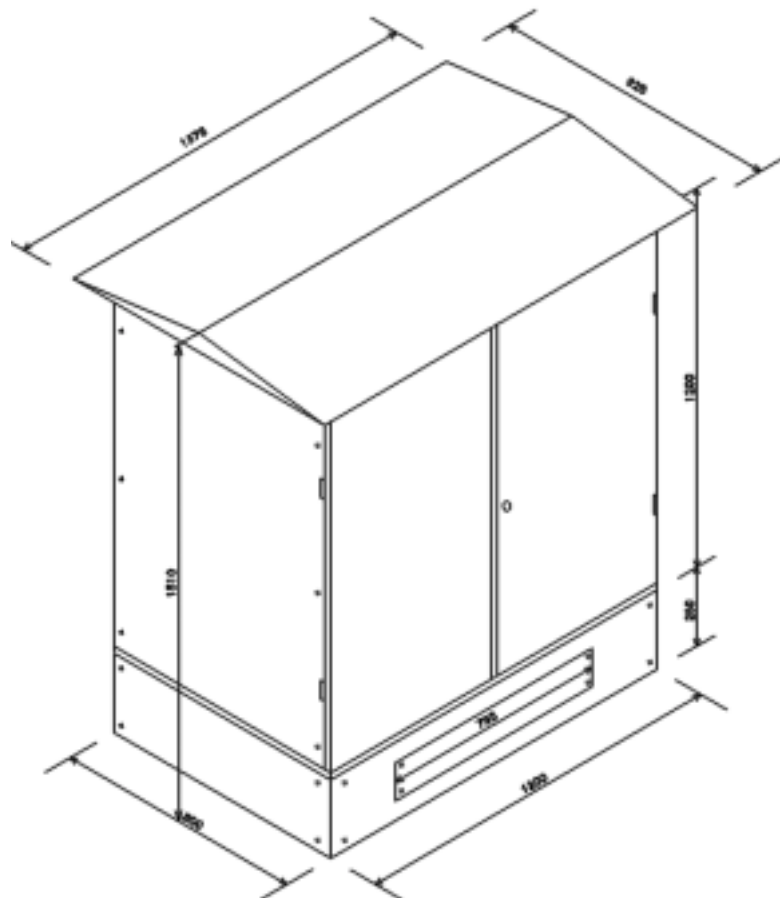
شکل شماره ۲- شمای کلی تابلوی مارشالینگ محوطه

این روش در اکثر پیمانکاران ساخت تابلوهای پست متداول بوده و بعنوان نمونه در شکل شماره ۲ شمای کلی ساخت تابلوی مارشالینگ محوطه ارائه شده است. (۲)

- درب بزرگ و استفاده از ورق $۱/۵$ در ساخت آن سبب لرزش درب، عدم استحکام و صلب بودن را ایجاد کرده بنابراین درب کاملاً به بدنه ثابت نشده و در نقاطی درپها فاصله خواهند داشت. عدم استفاده از کلاف بندی داخلی درب و یا همانطور که قبلاً توضیح داده شده جوشکاری درپها در این خصوص مشکلات را چند برابر می‌نماید.

- استفاده از دو درب در قسمت جلو که بر روی یکدیگر قرار گرفته و هر دو با یک سیستم قفل به بدنه اصلی ثابت می‌شوند سبب جابجایی لولاها و فشار بیش از حد درپها بر روی قفل و تنظیم آن می‌شود که به مرور این مسئله تشدید خواهد شد.

- همانطور که قبلاً نیز بیان گردید بکارگیری لولاهای پیچی که درب را به بدنه اصلی متصل نماید و همچنین فشارهای وارده به درب سبب جابجایی لولاها و گاهاً شکست آنها خواهد شد. تنظیم مجدد این لولاها توسط بهره برداران کار بسیار دشواری می‌باشد.

- درب تابلوها حتماً از ورق ۲/۵ ساخته شده و دارای کلاف بندی جوشی در داخل باشند. این مطلب سبب می‌گردد تا از لرزش درب و برهم خوردن تنظیم آن جلوگیری شده و استحکام کافی برای درب و قفل آن ایجاد گردد.

- در صورت نیاز به دو درب با توجه به ابعاد بزرگ تابلو، هر درب بطور مجزا با سیستم قفل جداگانه به بدنه متصل گردد. در این حالت فشارهای وارده بر لولاها و قفل کمتر شده و آسیب دیدن یک درب بر کل مجموعه تاثیرگذار نخواهد بود. در نظر گرفتن ستون عمودی ما بین دو درب ضروری می‌باشد.

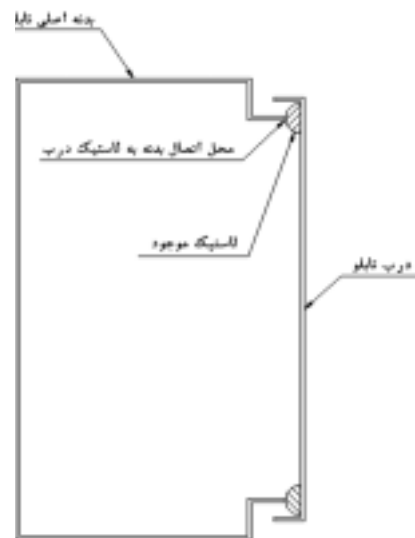
شکل شماره ۳- شمای درب تابلو و لاستیک آب بندی آن

- نصب لاستیک آب بندی بر روی درب و تنظیم آن با خم ایجاد شده روی بدنه جهت ایجاد درجه حفاظت IP54 کفایت ننموده و با توجه به لبه خاک گیر فاصله بین درب و بدنه و برهم خوردن تنظیم درب بواسطه مباحث گفته شده خاک شدیدی به داخل نفوذ می‌نماید. در شکل شماره ۳ نحوه ارتباط لاستیک آب بندی درب با بدنه نشان داده شده است. جنس نامرغوب این لاستیک و عدم کفایت خاصیت الاستیک آن در بروز مشکل کمک زیادی می‌نماید.

- استفاده از لاستیک با خاصیت الاستیک مناسب و همچنین نصب دو لایه لاستیک آب بندی بر روی درب و بدنه اصلی کمک شایانی در جلوگیری از ورود خاک بداخل تابلوها خواهد نمود. در شکل شماره ۴ نحوه ارتباط لاستیکها نشان داده شده است.

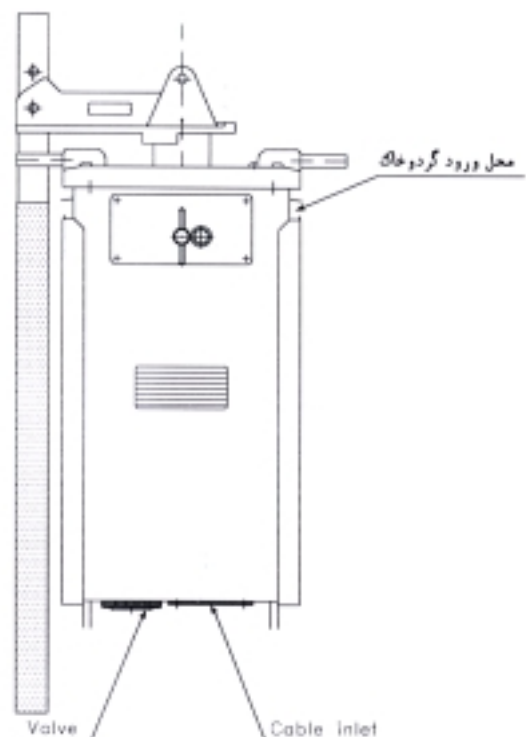
شکل شماره ۵ - مکانیزم سکسیونر ارت ۶۳ کیلوولت

- باکس سکسیونرهای زمین بخش ۶۳ کیلوولت دارای درب متحرک بوده ولی نحوه ساخت آن بگونه ای است که تجمع خاک بر روی فاصله مابین درب و بدنه و ورود آن بداخل تابلو اجتناب ناپذیر می‌باشد. همانطور که در شکل شماره ۵ نشان داده شده است قسمت متحرک از سمت بالا کاملاً آسیب پذیر بوده و محل اصلی ورود خاک می‌باشد.

تعویض این درب با درب پیچی و ساخت قطعه پوششی قسمت فوقانی این تابلو توصیه شده است.
