## بررسی ترک های هیدروژنی موجود در بدنه شیرکنترل در اثر سرویس دهی در گاز ترش

1. رئیس اداره بازرسی فنی و خوردگی فلزات، شرکت بهره برداری نفت و گاز شرق، خانگیران

# Investigation The HIC Mechanisms Which Occurred On Control Valve Body Due To Sour Gas Service

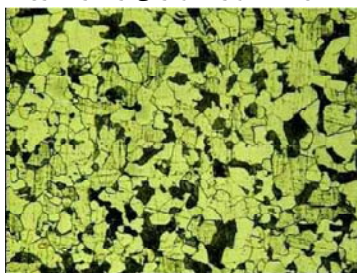
با بررسی و مقایسه نتایج کوانتومتری با استاندارد کلید فولاد مشخص گردید که جنس شیر کنترل از فولاد A216 گرید WCB می باشد. جهت بررسی ریزساختار، نمونه ای به ابعاد 2×2 سانتیمتر مربع تهیه شده و پس از مانع کردن، توسط سنباده زنی و پولیش آماده سازی شده و جهت حکاکی شیمیایی (اچ)، از محلول نایتال 2٪ استفاده گردیده است. در شکل 1 تصویر میکروسکوپ نوری از ریزساختار نمونه متالوگرافی نشان داده است. همانگونه که در شکل مشاهده می گردد ریزساختار فلز پایه شیر کنترل یک ریز ساختار فریت پرلیت می باشد.

شکل 1. تصویر متالوگرافی از شیر کنترل

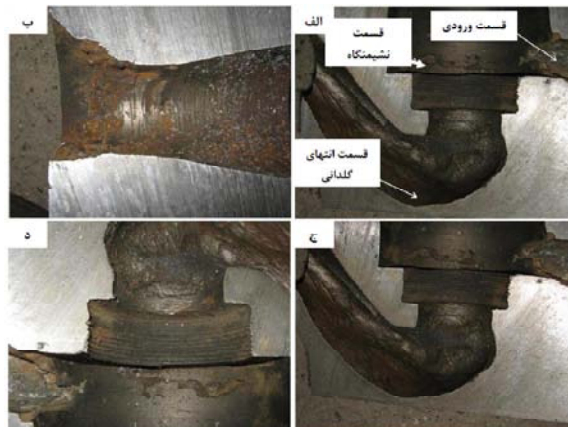
شکل 2 بیان کننده مقطع برش خورده شیر کنترل مذکور میباشد که نشان میدهد سه ناحیه گلوگاه خروجی شیر، قسمت نشیمنگاه (Ring seat) و قسمت انتهای گلدانی دچار تخریب شده اند.

شکل 2. سطح تخریب شده : الف) سطح مقطع برش خورده ب) قسمت گلوگاه خروجی ، ج) انتهای گلدانی بدنه، د) قسمت نشیمنگاه.

بر اساس شکل 2، خوردگی در قسمت خروجی بصورت سرتاسری و در برخی نقاط به صورت حفره (شکل ب-2)، در قسمت انتهای گلدانی به صورت سرتاسری و یکنواخت با جهت گیری (شکل ج-2) و در قسمت نشیمنگاه در یک ناحیه مشخص به صورت حفره هایی عمیق مشخص (شکل د-2) مشاهده می گردد.

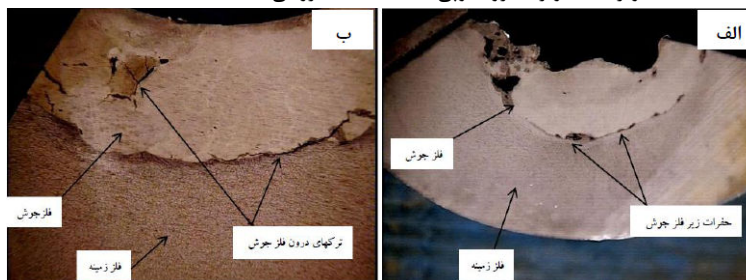
از دو قسمت خروجی شیر و نشیمنگاه که دارای حفراتی عمیق می باشند مقطع هایی تهیه شده و پس از آماده سازی سطحی توسط سنگ مغناطیسی، ماکرو اچ توسط محلول اچ نایتال 2٪ انجام شد. تصویر ماکروسکوپی از برش قسمت خروجی در شکل (الف-3) ارائه شده است. همانگونه که در تصویر مشخص است سطح نمونه تعمیر شده بوسیله جوشکاری دارای اتصال ضعیفی بوده و همچنین حفرات و تخلخل های بزرگی در فلز جوش مشاهده می گردد. در شکل (ب-3) تصویر ماکروسکوپی از قسمت نشیمنگاه مشاهده می شود. اتصال جوش در قسمت نشیمنگاه شبیه به قسمت خروجی نمی باشد و اتصال ظاهری بدون حفرات زیر فلز می باشد ولی در قسمت فلز جوش ترک هایی مشاهده می شود که این ترک ها در سرتاسر فلز جوش مشاهده می گردد. در نهایت می توان بیان کرد که رعایت پارامترهای موثر در جوشکاری ضروری است، در غیر اینصورت وجود آخال ها و یا ناپیوستگی ها می تواند موجب شروع معایبی از جمله ترک می گردد.

تصویر 3: تصاویر ماکروسکوپی، الف) قسمت خروجی، ب) قسمت نشیمنگاه

با توجه به وجود ترک های بزرگ در سطح داخلی شیر کنترل و همچنین وجود ترک هایی در فلز جوش، بایستی در انجام عملیات جوشکاری تعمیری دقت بالایی نمود چرا که وجود ترک در سطح داخلی شیر کنترل و پیشرفت آن در طول ضخامت می تواند منجر به شکست و ایجاد خسارت جانی و مالی فراوان شود.

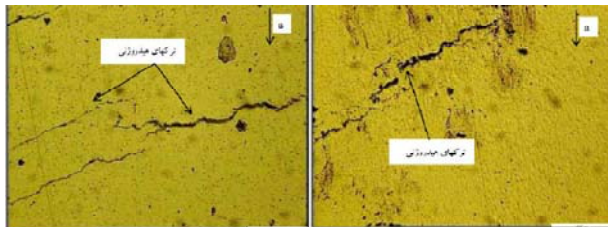
در شکل 5 تصویر میکروسکوپ نوری فلز جوش قسمت خروجی شیر کنترل مشاهده می گردد. همانگونه که مشاهده می گردد ترک ها به صورت پله ای موازی با سطح در تماس با گاز ترش می باشند.

شکل 5. تصویر میکروسکوپ نوری از ترکهای ایجاد شده در فلز جوش قسمت خروجی شیر کنترل.

مطالعات انجام شده بر روی مقاطع خروجی، نشیمنگاه و انتهای گلدانی نشان می دهد که قسمت خروجی و نشیمنگاه بوسیله فرایند جوشکاری تعمیر شده اند و فلز جوش حاصل دارای حفره ها و ترک های فراوانی بوده که در شرایط سرویس دهی گاز ترش، حضور این ترک ها و حفره ها درون فلز جوش، مکان های مناسبی برای تجمع هیدروژن بوده و منجر به تشدید خوردگی و یا شروع ترک می گردند. از طرف دیگر، عدم مشاهده ترک در قسمت انتهایی گلدانی که فاقد فلز جوش می باشد، نشان می دهد که جوشکاری تعمیری بدرستی انجام نشده است. در نتیجه رعایت موارد موثر بر جوشکاری جهت تولید فلز جوشی عاری از عیب نقش بسزایی را در افزایش عمر قطعه ایفا می کند. بررسی های میکروسکوپی ( شکل های 5 و 7) از سطح تماس با گاز ترش مربوط به فلز جوش در قسمت خروجی شیر کنترل بیانگر وجود ترک های هیدروژنی بوده که با توجه به شکل پله ای ترک ها و موازی بودن آنها با سطح بنظر می رسد که از نوع ترک های پله ای یا SWC می باشند.

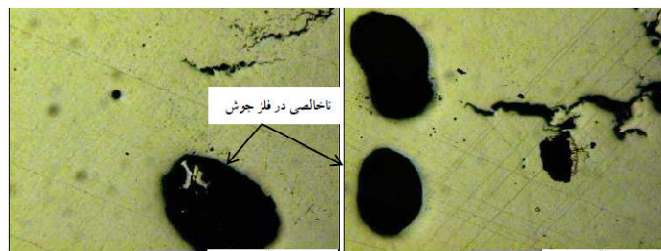
شکل 6 تصویر آخال های موجود در نزدیکی سطح فلز جوش قسمت خروجی شیر کنترل را نشان می دهد. این آخال ها با اندازه های بزرگ و با تعداد زیادی در ناحیه جوش قسمت خروجی شیر کنترل وجود دارند که در واقع زمینه مستعدی برای شروع ترک فراهم می کنند. شکل 7 نیز بیان کننده تصویر میکروسکوپ الکترونی روبشی فلز جوش قسمت خروجی شیر کنترل که تایید کننده وجود ترک های هیدروژنی بصورت پله ای می باشد.

شکل 6. تصویر آخال های موجود در فلز جوش قسمت خروجی شیر کنترل.

با توجه با وجود آخال ها در زمینه فلز جوش و همچنین ترک های نزدیک به آنها و همچنین جوانه های ترک موجود در روی سطح آخال ها می توان به این نتیجه رسید که وجود آخال ها در فلز جوش نه تنها به عنوان مکانی برای تجمع هیدروژن میباشند بلکه به عنوان مکان هایی برای شروع ترک نیز بحساب می آیند. تحقیقات انجام شده در این زمینه علت جوانه زنی ترک از محل آخال ها را تفاوت ضریب انبساط حرارتی بین  $\text{CaO-Al}_2\text{O}_3$  و زمینه فولادی بیان نموده است<sup>20</sup>.

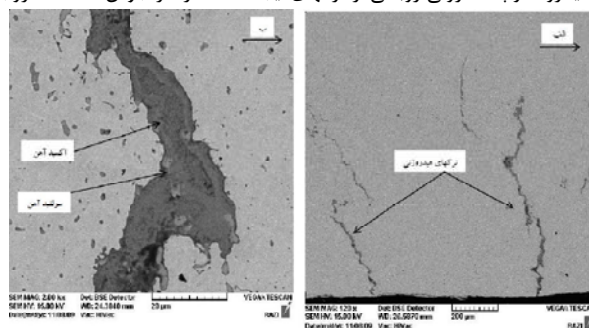
شکل 7. تصویر میکروسکوپ الکترونی روبشی از ترکهای ایجاد شده در فلز جوش قسمت خروجی شیر کنترل

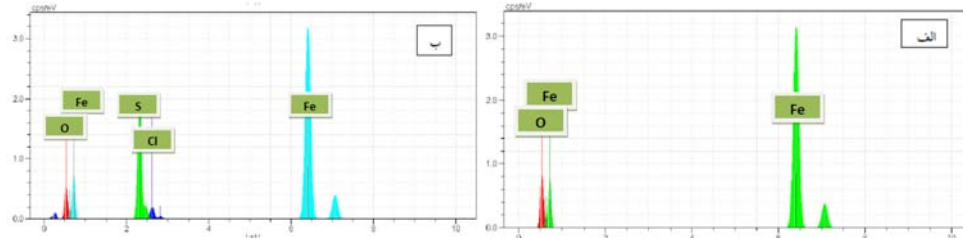
در ترک های موجود در قسمت خروجی شیر کنترل دو نوع محصولات خوردگی وجود دارد که آنالیز EDS (شکل 8) از محصولات خوردگی درون ترک ها نشان می دهد که محصولات خوردگی از سولفید آهن و اکسید آهن تشکیل شده است.

شکل 8. آنالیز EDS از محصولات خوردگی

بررسی نتایج آنالیز EDS از محصولات خوردگی نشان می دهد که محصولات خوردگی در قسمت خروجی (شکل 8) شامل سولفید آهن و اکسید آهن می باشد. بطوری که بر روی سطح یک لایه سولفید آهن قرار گرفته و روی سولفید آهن اکسید آهن قرار دارد و در قسمت انتهایی گلدانی نیز، محصولات خوردگی از نوع اکسید آهن می باشند. عدم ایجاد لایه سولفیدی در قسمت انتهایی گلدانی به علت وجود جریان اغتشاشی در این قسمت بوده که منجر به از بین رفتن لایه سولفیدی شده است.

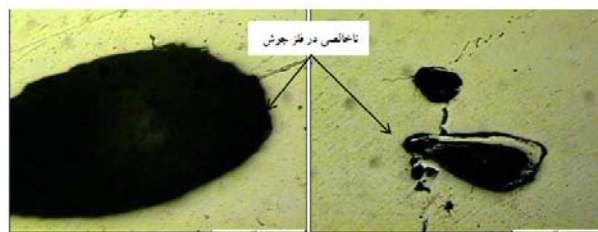
بررسی های میکروسکوپ نوری (شکل 9) بیانگر حضور آخال ها و سرباره ها را در ناحیه فلز جوش در قسمت نشیمنگاه شیر کنترل می باشد.

شکل 9. تصویر آخال های موجود در فلز جوش سطح قسمت نشیمنگاه شیر کنترل

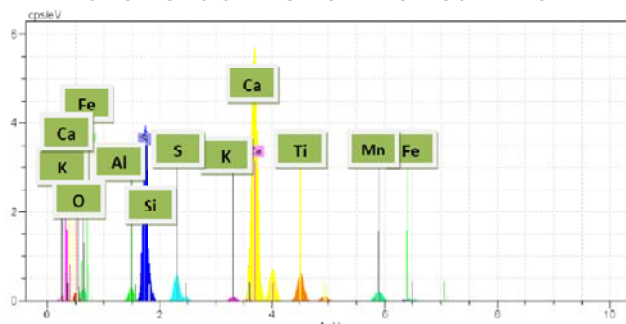
در شکل 10 تصویر آنالیز EDS از آخال های موجود در شکل 6 و 9 ارائه شده است که از اکسیدهای عناصر کلسیم، سیلیسیم و تیتانیوم تشکیل شده اند.

شکل 10. تصویر آنالیز EDS از آخال های موجود در شکل 6 و 7

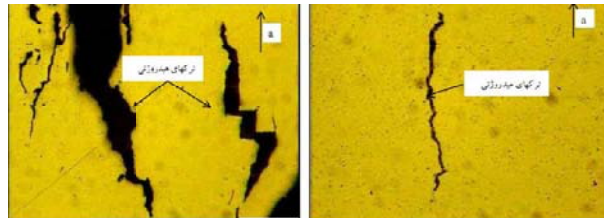
تصویر میکروسکوپ نوری (شکل 11) از فلز جوش قسمت نشیمنگاه شیر کنترل نشان دهنده وجود ترک ها به صورت پله ای عمود بر سطح تماس با گاز ترش می باشد. با مقایسه ترک های موجود در بدنه شیر کنترل مشاهده می گردد که ابعاد ترک ها در قسمت نشیمنگاه بزرگ تر از قسمت خروجی شیر کنترل می باشد. تایید نتایج میکروسکوپ نوری قسمت نشیمنگاه (شکل 11) توسط میکروسکوپ الکترونی در شکل 12 ارائه شده است که بیانگر وجود ترک های هیدروژنی پله ای می باشد.

شکل 11. تصویر میکروسکوپ نوری از ترکهای ایجاد شده در فلز جوش قسمت نشیمنگاه شیر کنترل

بررسی های میکروسکوپی ( شکل های 11 و 12) از سطح تماس با گاز ترش مربوط به فلز جوش در قسمت نشیمنگاه نیز بیانگر وجود ترک های هیدروژنی بوده که بر اساس شکل موازی و عمود بر سطح بودن آنها، ترک ها از هر دو نوع پله ای (SWC) و القا شده هیدروژنی تنش جهت دار (SOHIC) می باشند. وجود این دو نوع ترک در قسمت نشیمنگاه، به علت حضور تنش های پیچیده اعمال شده در قسمت نشیمنگاه می باشد. بررسی های میکروسکوپی ( شکل های 14 و 15) از سطح تماس با گاز ترش در قسمت انتهایی گلدانی شکل بیانگر عدم حضور ترک های هیدروژنی در این ناحیه می باشد. این

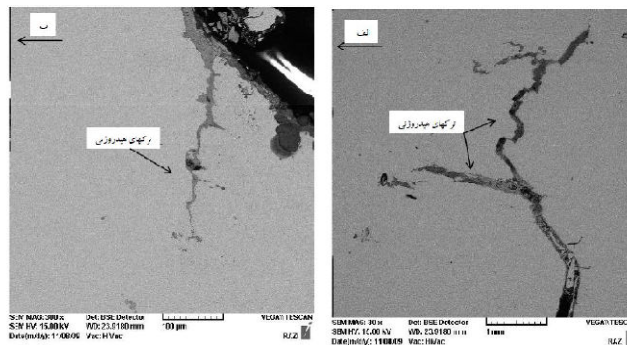
شکل 12. تصویر میکروسکوپ الکترونی روبشی از ترکهای ایجاد شده در فلز جوش قسمت نشیمنگاه شیر کنترل

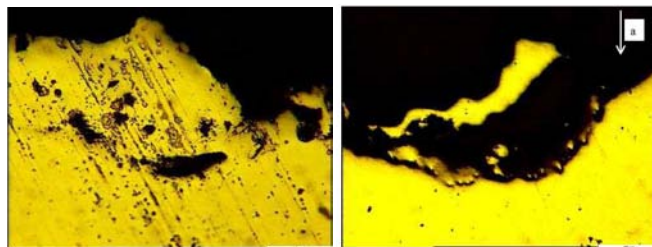
تصویر میکروسکوپ نوری از قسمت انتهای گلدانی شیر کنترل بیانگر عدم وجود ترک در بخش انتهای گلدانی می باشد (شکل 13). با توجه به بررسی چشمی از سطح در تماس با محلول خورنده از قسمت انتهای گلدانی (شکل ج-2) و همچنین بررسی میکروسکوپی نوری (شکل 13) این سطح مشاهده می شود که خوردگی این سطح از نوع سایشی می باشد. در ادامه بررسی سطح در تماس با گاز ترش توسط میکروسکوپ الکترونی روبشی انجام گرفته است.

شکل 13. تصویر میکروسکوپ نوری از قسمت انتهای گلدانی شیر کنترل

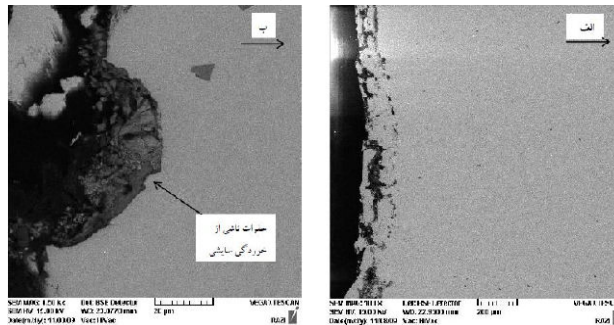
در شکل 14 تصویر میکروسکوپ الکترونی روبشی از قسمت انتهای گلدانی شیر کنترل نشان داده شده است. همانگونه که مشاهده می گردد خوردگی و تخریب روی سطح به صورت یکنواخت بوده و با توجه به شکل ب-14 مشاهده می گردد که محصولات خوردگی درون حفرات، به صورت ناپیوسته وجود دارد. آنالیز EDS (شکل 15) از محصولات خوردگی روی سطح نشان می دهد که محصولات خوردگی، اکسید آهن می باشد.

شکل 14. تصویر میکروسکوپ الکترونی روبشی از قسمت انتهایی گلدانی شیر کنترل

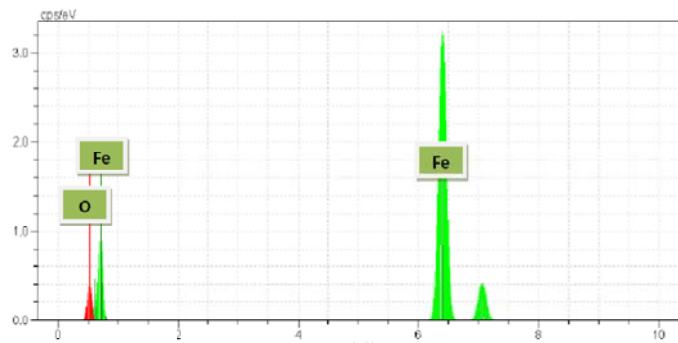
شکل 15. آنالیز EDS از محصولات خوردگی روی سطح قسمت انتهایی گلدانی شیر کنترل
