گزارش موردي

## گزارش یک مورد بیمار با اروزیون پوستی و خروج مکرر پیس میکر

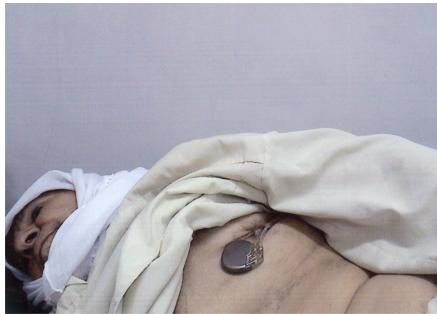
شکل شماره ۱

این بار بیمار به شهر موصل (در کشور عراق) مراجعه کرده و باز از همان طرف قبلی ژنراتور پیس میکر در زیر جلد کاشته می‌شود. این بار نیز ژنراتور پیس میکر، بعد از ۴۵ روز از پوست بیرون می‌زند. به علت شرایط جنگی حاکم در منطقه بیمار جهت ادامه درمان به کشور ایران (شهر ارومیه) مراجعه می‌کند. در زمان مراجعه بیمار مشکل خاصی جز، شکایت از خارج بودن ژنراتور پیس میکر از محل پاکت، نداشت. در معاینه بیمار عملکرد پیس میکر طبیعی بود، ژنراتور پیس میکراز نوع (Medtronic) همراه با لد آن (حدود ۵ سانتیمتر) از ربع فوقانی سینه سمت چپ از زیر جلد خارج و آویزان شده بود. عملکرد پیس میکر و همچنین آستانه تحریک و حس بطن در محدوده طبیعی (شکل ۱)

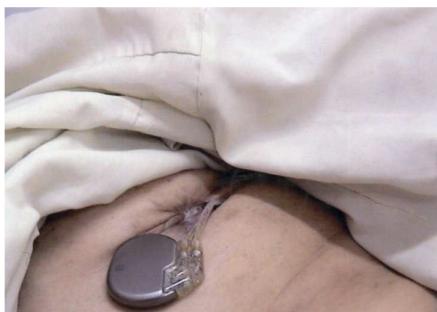
شکل شماره ۲

محل خروج ژنراتور از زیر جلد کاملاً بافت اسکار پوشیده شده بود. تنها ارتباط لید با پاکت از طریق سوراخ کوچکی بودکه لید پیس میکر از آن محل خارج شده بود. ترشح، حرارت بدنتورم، گرمی، قرمزی و درد در محل خروج لید پیس میکر وجود نداشت (شکل ۲).

در مورد بیمار گزارش شده قطعاً عفونت پاکت (با توجه به این که لید و ژنراتور به خارج از پاکت افتاده و تکرار این پدیده همراه با اروزیون بوده) وجود داشته که زمینه ساز تکرار این پرسوه بوده است. طبق تعریف اروزیون خارج شدن ژنراتور تنها یا همراه قسمتی از لید از پاکت به دنبال از بین رفتن قوا پوست است که اگر اروزیون بدون عفونت باشد، درمان دربیدمان پاکت می‌باشد. ولی اگر همراه با عفونت باشد علاوه بر درمان طبی، دو شیوه جراحی وجود دارد. اقدام به نگهداری پیس و لید در همان سمت و کاشتن مجدد در سمت مقابل. نگهداری در همان سمت در صورتی است که عفونت محدود به قسمتی از پوست باشد و خروج قسمت کوچکی از ژنراتور از پوست، در مراحل ابتدائی آن تشخیص داده شود. ولی در صورت وسعت عفونت و نفوذ به قسمت اعظم پاکت و زیر پوست، قطعاً باید پیس خارج و بعد از رفع آلودگی در سمت دیگر کاشت مجدد انجام شود. در مورد بیمار علل اروزیون‌های مکرر همراه با عفونت آن را به طور خلاصه چنین می‌توان بیان کرد:
