## مطالعه‌ی خصوصیات فیزیکی - شیمیایی و مورفومتری مناطق خندقی (مطالعه موردی: گزیر، استان هرمزگان)

احمد نوحه‌گر<sup>۱</sup>، مریم حیدرزاده<sup>۲</sup>

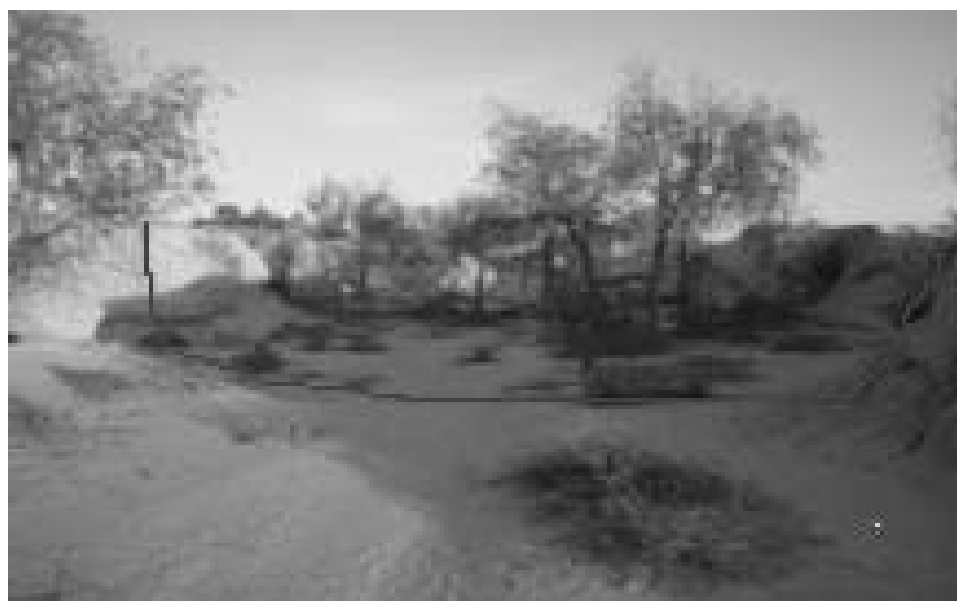
شکل شماره ۵ - موقعیت مقطع خندق شماره یک

مخرب و ویرانگر می‌شوند. مطالعات و اندازه‌گیری‌های میدانی منطقه‌ی گزیر نشان می‌دهد که مقطع عرضی خندق‌ها به صورت U می‌باشد. به طوری که با بررسی سه خندق اصلی و شش شاخه فرعی، همگی دارای مقطعی U شکل هستند. در مجموع خندق‌هایی با این شکل مقطع، در سازندهایی که ضخامت ریزدانه از بالا به پایین خندق تقریباً یکسان است، ایجاد می‌شوند. با توجه به اندازه‌گیری‌های انجام شده پروفیلی از مقاطع خندق‌های اصلی به کمک نرم افزار اتوکد رسم شده است (شکل‌های شماره ۴، ۵، ۶، ۷، ۸، ۹).

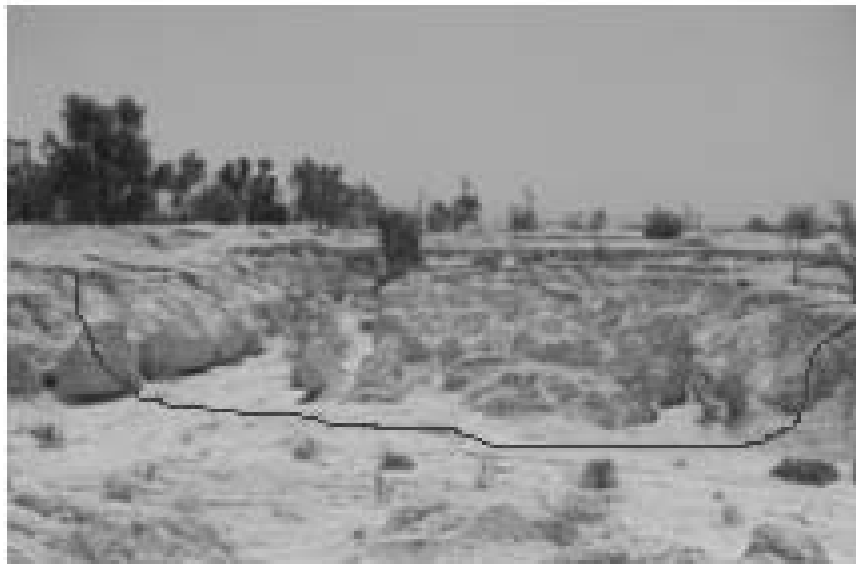
شکل شماره‌ی ۷- موقعیت مقطع خندق شماره دو

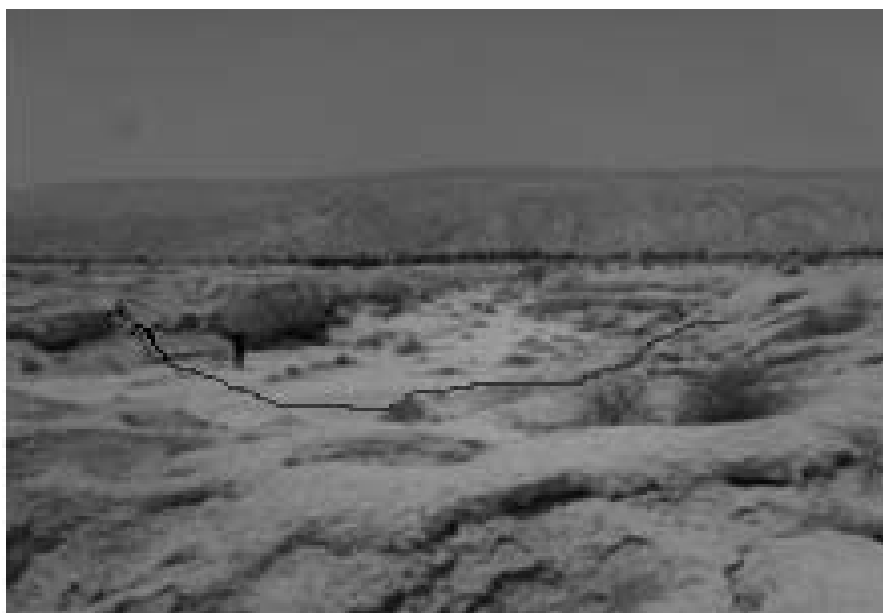
شکل شماره ۹ - موقعیت مقطع خندق شماره سه

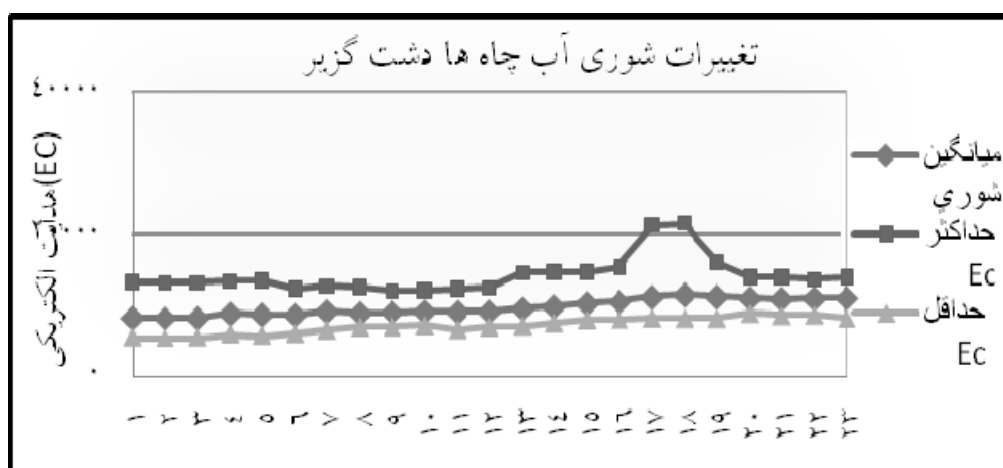
شکل شماره ۱۲ - تغییرات شوری آب چاه‌ها

با توجه به شکل ۱۲ و طبق کموگراف ارائه شده، میانگین شوری آب چاه‌ها روند صعودی دارد. از طرفی با در نظر داشتن کاهش میزان بارندگی و خشکسالی‌های اخیر در منطقه، سطح منابع آب زیرزمینی افت محسوسی داشته است. کاهش میزان بارش و افزایش برداشت سبب کاهش کیفیت آب چاه‌ها گردیده که افزایش شوری آب یکی از اثرات خشکسالی در منطقه می‌باشد. به‌طور کلی کیفیت آب‌های زیرزمینی دشت گزیر به‌دلیل احاطه شدن آن از شمال به تشکیلات گچی و از جنوب غرب گنبد نمکی از کیفیت مطلوبی برخوردار نیست و این افزایش شوری عامل منفی برای رشد نباتات و اقتصاد منطقه است.
