## بررسی اولتراسونوگرافی ساختارهای استخوانی ناحیه لگن اسب

# ULTRASONOGRAPHIC STUDY OF PELVIC BONES STRUCTURES IN HORSE

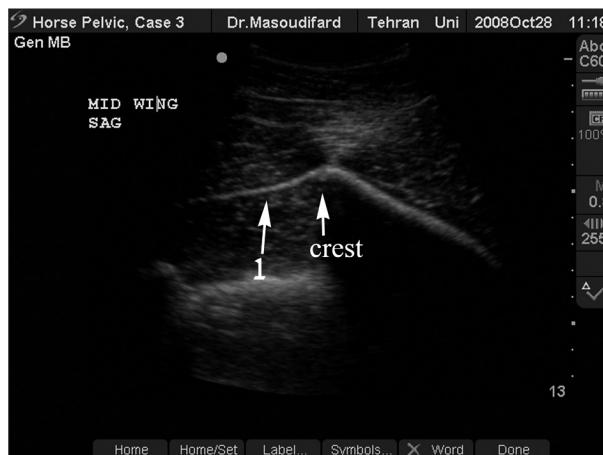
تصویر ۲- سونوگرام نمای طولی از ناحیه میانی بال استخوان خاصره. در این تصویر ستیغ بال ایلیوم در سونوگرام قابل مشاهده می باشد. شماره ۱: بافت خطی هیپرako (به احتمال قوی مریبوط به فاسیای عضلات ناحیه) متصل به ستیغ استخوان خاصره به خوبی دیده می شود. سمت چپ تصویر، قدام بال خاصره و سمت راست تصویر، خلف بال خاصره می باشد.

در نمای طولی، تصویر ستیغ بال ایلیوم و ادامه بال در یک مسیر شیب دار به سمت خلف همراه با سایه صوتی مشخص دیده می‌شود. در بخش قدامی ستیغ استخوان خاکره، یک بافت خطی هیپراکو با اکوئیتی تا حدی مشابه و یا کمتر از استخوان دیده می‌شود که تفاوت آن با استخوان، عدم مشاهده سایه صوتی در زیر آن می‌باشد. به احتمال زیاد این ساختار خطی هیپراکو، بافت فیبروزه مربوط به عضلات ناحیه می‌باشد (تصویر ۲).

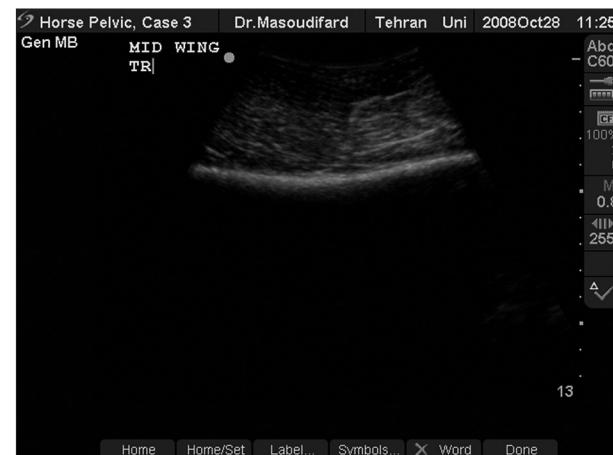
تصویر ۱- سونوگرام نمای عرضی از ناحیه میانی بال استخوان خاصره. در این تصویر ستیغ بال ایلیوم قابل مشاهده نمی باشد. سمت راست تصویر، قسمت داخلی بال و سمت چپ، قسمت خارجی بال می باشد.

۲- قسمت وسط بال استخوان تهی گاه: در تصویر عرضی تهیه شده از این محل، سطح استخوان کاملاً منظم و تاحدی فرورفت (مقعر) می باشد و تمام محدوده تصویر تو سطح قسمت قدامی و میانی بال استخوان خاصه

اشغال می‌شود. در این تصویر، ستیغ بال ایلیوم قابل مشاهده نمی‌باشد (تصویر ۱).

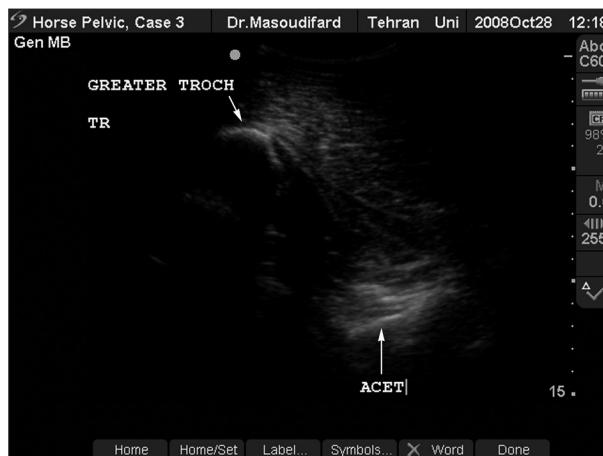
تصویر ۴- سونوگرام نمای عرضی انتهای مفصل لگنی رانی و تروکاتر بزرگ استخوان ران. در این سونوگرام، پراب کمی به سمت خلف بدن حرکت داده شده و انتهای مفصلی استابولوم به همراه تروکاتر بزرگتر استخوان ران دیده می شود. سمت راست تصویر، حفره استابولوم و سمت چپ، تروکاتر بزرگ استخوان ران می باشد.

در نمای عرضی از انتهای مفصل لگنی رانی، تروکانتر بزرگتر استخوان ران در فاصله بسیار نزدیک تری به پراب و متامیل به سمت خارج بدن دیده می‌شود. در حالی که سطح استخوان قسمت خلفی مفصل با فاصله به مراتب بیشتر نسبت به ترانسدیوسرو با یک سطح تا حدی نا منظم و نا مشخص رؤیت می‌گردد. تصویربرداری از جزئیات استخوانی این ناحیه نیاز به دقت زیادی دارد. تصاویر طولی مفصل لگنی رانی اطلاعات چندانی در اختیار نمی‌گذارد (تصویر ۴).

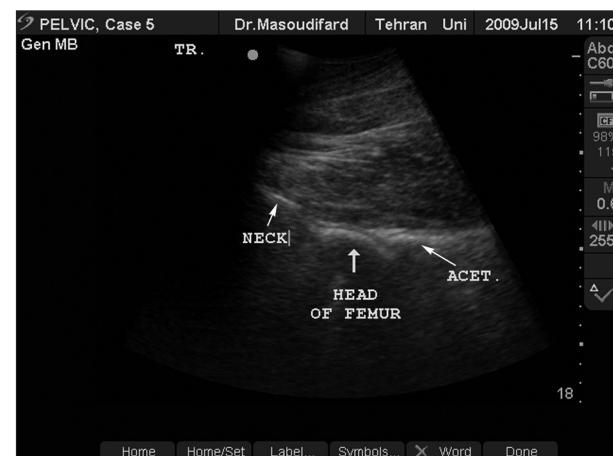
تصویر ۳- سونوگرام نمای عرضی مفصل لگنی رانی. در این سونوگرام، اجزای مفصل لگنی رانی قابل مشاهده است. سطوح بالایی حفره مفصلی استابولوم، سر و گردن استخوان ران و حتی غضروف مفصلی در حد فاصل بین استابولوم و سر استخوان ران مشاهده می شوند. سمت راست تصویر، استخوان لگن و سمت چپ تصویر، استخوان ران می باشد.

در تصویر نمای عرضی از مفصل لگنی رانی، سطوح بالایی حفره مفصلی استابولوم، سروگردان استخوان ران به صورت نواحی هیپراکوبه خوبی قابل ارزیابی هستند و حتی غضروف مفصلی سراسخوان ران نیز به صورت یک خط هیپراکوبه قابل رؤیت می‌باشد (تصویر ۳).

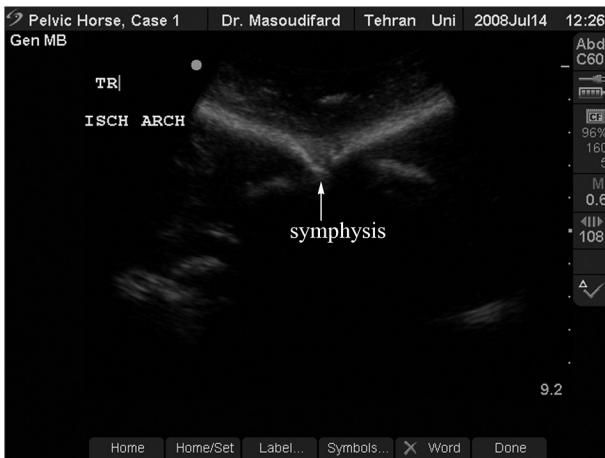
تصویر ۶- سونوگرام نمای عرضی از کمان ایسکیومی استخوان های نشیمن گاه. این تصویر، هردو کمان ایسکیومی راست و چپ لگن را به همراه انتهای سمفیز لگنی به طور همزمان نمایش می دهد. در این تصویر نمای "Sea gall appearance" دیده می شود. سمت راست تصویر، کمان ایسکیومی راست و سمت چپ تصویر، کمان ایسکیومی چپ می باشد.

۳- کمان ایسکیومی: در این مرحله، تصویربرداری از ناحیه کمان ایسکیومی از پشت بدن دام وزیر مقعد انجام می شود. در این ناحیه، پر اب به صورت عرضی روی استخوان قرار داده شده و به دلیل محدودیت سطح تماس در این محل، امکان تهیه نمای طولی از سطح پوست وجود ندارد. زمانی که پر اب دقیقاً روی قسمت وسط کمان ایسکیوم قرار داده شود، نمای خاصی شبیه به پرواز پرنده گان دریایی (Seagull appearance) ایجاد می گردد. این نمای ناشی از به هم پیوستن کمان ایسکیومی را راست و چپ لگن به وسیله بخشی از سمفیز لگنی در قسمت وسط تصویر می باشد. حرکت پر اب به صورت عرضی به سمت راست یا چپ، کمان ایسکیومی همراه با برجستگی ایسکیومی طرف مربوط را مشخص می سازد (تصویر ۶).

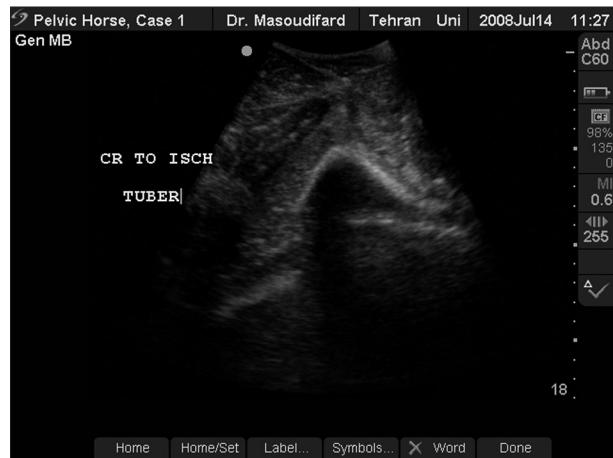
تصویر ۵- سونوگرام نمای عرضی از برجستگی ایسکیومی استخوان نشیمن گاه. در این نمای این برجستگی به شکل عدد ۸ فارسی دیده می شود. در نمای عرضی، سمت راست این برجستگی قسمت داخلی کمان و سمت چپ تصویر، قسمت خارجی آن می باشد.

۲- برجستگی ایسکیومی: برجستگی ایسکیومی به طور خاص مورد ارزیابی قرار می‌گیرد چون احتمال شکستگی در این ناحیه زیاد است. نمای عرضی این برجستگی شبیه عدد ۸ فارسی دیده می‌شود. چون این برجستگی به سمت بالا شبی دارد لذا هنگام تصویربرداری باید دقت شود که پраб نیز به سمت بالا شبی داشته باشد طوری که امواج عمود بر سطح

استخوان تابانده شوند. به این ترتیب تصاویر وضوح بهتری خواهند داشت. در تصاویر طولی شبی شدید استخوان به سمت قدام قبل توجه است و به همین دلیل در حین تهیه تصاویر طولی، سریراب را باید به سمت خلف بدن متمایل نمود (تصویر ۵).

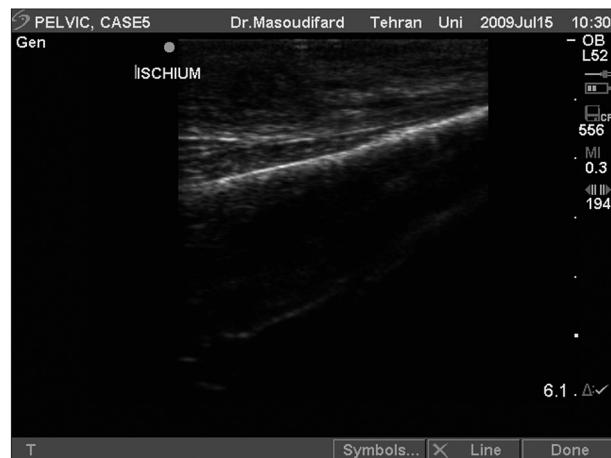
تصویر ۷- سونوگرام نمای طولی از استخوان ورک از درون رکنوم. همان طور که مشاهده می‌شود سطح استخوان در این ناحیه صاف و هموار است و به سمت جلو شیب دارد. جلوی استخوان ورک (سمت چپ تصویر) سوراخ سدادی قرار دارد که در این تصویر دیده نمی‌شود و سمت راست تصویر، خلف استخوان نشیمن‌گاه می‌باشد.

در صورت قرار دادن پر اب به صورت طولی بر روی استخوان ورک در سمت راست یا چپ لگن، سطح استخوان به صورت صاف و هموار، اکو زن و دارای شبی به سمت قدام دیده می شود. در این ناحیه در قسمت قدامی استخوان ورک، لبه خلفی سوراخ سدادی واقع شده است (تصویر ۷).
