## مطالعه ژئوتکنیک و زمین شناسی مهندسی زمین لغزش گلورز و تحلیل خطر آن بر روی آزادراه رشت - قزوین

### چکیده

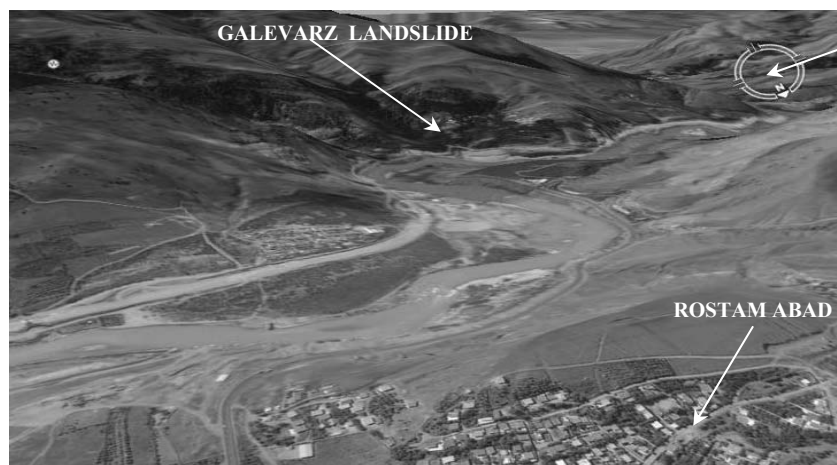
شکل ۲: تصویر ماهواره‌ای آزادراه رشت - قزوین حد فاصل رستم آباد - رودبار و زمین لغزش گلورز

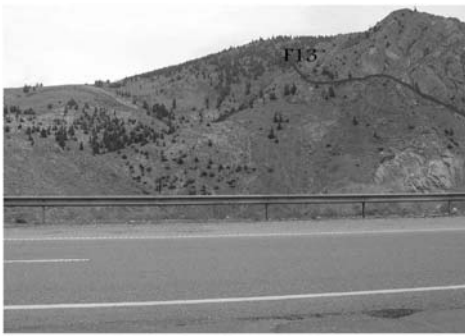
شکل ۵: کیلومتر ۵۲/۸۵ آزادراه، دید به سمت جنوب شرق، گسل F<sub>13</sub> در بالاترین پله ترانشه در توفهای آندزیتی

محدوده مورد بررسی به شدت شکسته و گسله است. بر اساس برداشت‌های زمین شناسی در حد امکان گسل‌های قابل دسترسی در مسیر آزادراه برداشت گردید. بدین ترتیب ۱۶ گسل از شهرستان رودبار به سمت شهر رستم‌آباد برداشت شد. گسل‌های موثر در منطقه، گسل  $F_{13}$  و  $F_{14}$  است. گسل  $F_{13}$  در حوالی کیلومتر ۵۲/۸۵ توف‌های آندزیتی و توف‌های رسی ( $EK^{Pl}$ ) را بر روی توف‌های آگلومرایی رانده شیب و امتداد شیب راندگی ۵۳/۲۰۷ درجه است (شکل ۵). زون خرد شده آن حدود چند متر است. در اینجا چون ترانشه بلند در مسیر آزادراه نیست گسل یاد شده مشکل مهمی برای راه ندارد. گسل  $F_{14}$  در حوالی کیلومتر ۵۲/۶۰ در کنگلومرای ولکانیکی  $EK^C$  اثر کرده، شیب و امتداد شیب گسل ۶۵/۳۶۰ درجه است. شیب و امتداد شیب لایه‌ها روی صفحه گسل (شمال) برابر ۷۴/۰۱۵ درجه و زیر صفحه گسل (جنوب غرب) برابر ۴۰/۰۸۵ درجه است، روی صفحه گسل اثر یک تاقدیس کوچک دیده می‌شود و به نظر می‌رسد این گسل حاصل نیروهای فشاری به سمت جنوب غرب و چین خوردن لایه‌ها و در نتیجه راندگی یال شمالی بر روی یال جنوبی به وسیله یک گسل معکوس است. زون خرد شده اطراف گسل حدود دو تا سه متر است و چون در محدوده گسل ترانشه بلند در مسیر آزادراه نیست. لذا مشکلی از این جهت نخواهد داشت (مرتضوی چم چالی، ۱۳۸۵).

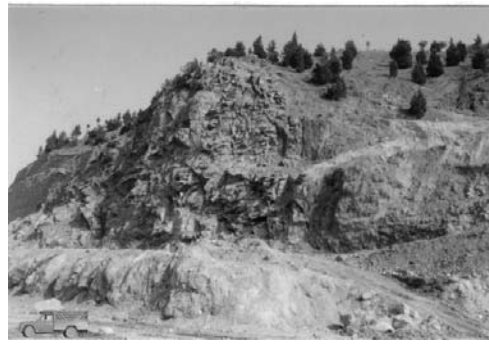
شکل ۴: کیلومتر ۵۰/۰۳ آزاد راه، دید به سمت شمال شرق، در آن خردی و شکستگی سنگها به وضوح مشخص است

حدود ۳۰ درصد از مسیر آزادراه دارای ترانشه سنگی است که درزه‌دار هستند (شکل ۴) بقیه ترانشه‌ها یا در رسوبات آواری ( $PL.Q^C$ ) و یا در توده‌های زمین لغزش که هر دو بنا به ماهیتشان درزه ندارند، حفر شده‌اند. از ترانشه‌های سنگی مورد اشاره ضمن تهیه نقشه زمین شناسی، در محدوده کیلومتر ۵۰/۷ تا کیلومتر ۵۰/۷۶، ۸۳ درزه برداشت شد که در زیر بطور مختصر به ویژگی‌های دسته درزه ترانشه نامبرده در بالا مورد بررسی قرار می‌گیرد.

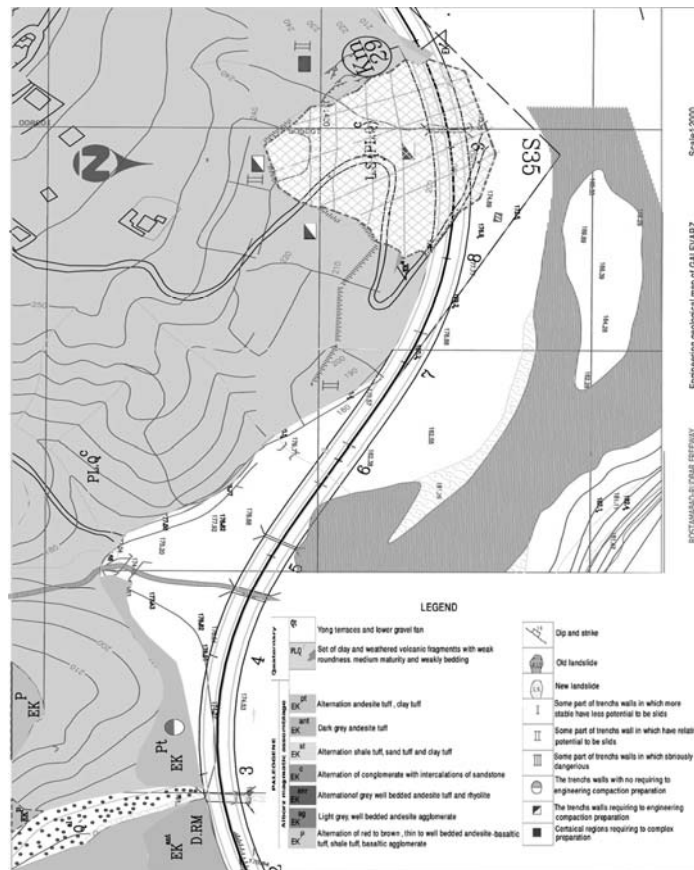
شکل ۸: نقشه زمین شناسی محدوده مورد مطالعه در مقیاس ۱:۲۰۰۰

زمین لغزش گلورز یک زمین لغزش جوان است که در حدود ۱۵۰ متری شمال روستای گلورز اتفاق افتاده و نزدیک به ۲۰ هکتار باغ زیتون را از بین برده وجه تسمیه آن هم به مناسبت نام روستا بوده است (شکل ۷). محدوده زمین لغزش بدقت برداشت شده و در نقشه زمین شناسی ۱:۲۰۰۰ (شکل ۸) نشان داده شده است. در راستای شرق به غرب طول زمین لغزش حدود ۱۸۰ متر و در جهت جنوب به شمال ۱۷۰ متر است و متوسط عمق توده افتاده حدود ۱۵ متر پیش بینی شده و بر این اساس حجم توده زمین لغزش گلورز حدود ۲۹۰ هزار متر مکعب برآورد می‌شود.

ضمن برداشت‌های زمین شناسی محدوده این زمین لغزش در سمت شرق و جنوب در پشت زمین لغزش و در سطح طبیعی زمین هیچگونه شکاف کششی<sup>۱</sup> تشکیل نشده بود اما در سمت غرب تعدادی شکاف کششی ایجاد شده بود که تمام آن‌ها برداشت شده و بر روی نقشه زمین شناسی نشان داده شده‌اند. این قسمت غربی تا حدی پتانسیل

در مسیر آزادراه ضمن بررسی‌های زمین شناسی و زمین شناسی مهندسی بر اساس عوامل ذاتی و محیطی مساعد برای ناپایداری و لغزش، سه نوع زمین ارزیابی شد که برای تشخیص سریع و بهتر آن‌ها با علائمی ویژه به شرح زیر بر روی نقشه زمین شناسی ۱:۲۰۰۰ مسیر مشخص شده‌اند (شکل ۸).

- زمین‌هایی که استعداد زمین لغزش و ناپایداری ندارند و یا احتمال لغزش آن‌ها خیلی کم است. این قسمت‌ها با علامت I نشان داده شده‌اند. در این زمین‌ها دیواره ترانشه‌های حفر شده نیاز به تحکیم و آماده‌سازی مهندسی ندارند. نمادی که این مفهوم را برای ترانشه‌ها می‌رساند یک دایره است که نیمه بالائی آن سبز رنگ می‌باشد.
- زمین‌هایی که استعداد نسبی دارند و مستعد لغزش می‌باشند. علامت مشخصه این قسمت‌ها II است. ترانشه‌هایی که در این زمین‌ها حفر شده‌اند نیاز به تحکیم و آماده‌سازی مهندسی دارند و در نقشه زمین‌شناسی با یک چهارگوش که نیمه بالائی آن قرمز است مشخص شده‌اند.
- زمین‌هایی که خطر ناپایداری و زمین لغزش جدی دارند این قسمت‌ها با علامت III روی نقشه زمین شناسی نشان داده شده‌اند. یک چنین سرزمین‌هایی برای تحکیم و ایمنی به تمهیدات و آماده‌سازی مهندسی بسیار پیچیده و نسبتاً گران قیمت نیاز دارند و علامت ویژه آن‌ها روی نقشه زمین شناسی مسیر یک چهارگوشه به رنگ قرمز است (مرتضوی چم چالی، ۱۳۸۵، ۱۹۷۵، Broms).
