کد مقاله: ۲-۱۲۴

## بررسی رفتار تیرهای مقاوم سازی شده با CFRP در محل اتصال تیر به ستون

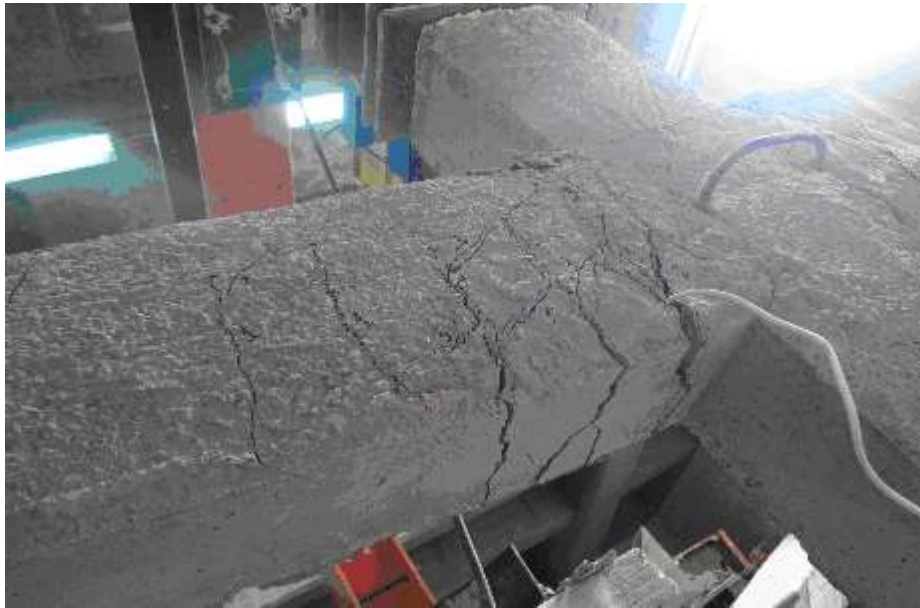
بار جاری شدن میلگرد کششی تیر در محل اتصال KN ۳۸/۸۰ می‌باشد. با رسیدن بار به KN ۲۰/۴۳، بتن فشاری تیر در محل اتصال خرد شد. در این لحظه تیر تغییر شکل زیادی را تحمل کرد. در لحظه خرابی، ترکها در محل اتصال از طرف پائین بطرف بالا به سمت بتن فشاری گسترش پیدا کرد. عرض ترکها بعد از جاری شدن فولاد کششی شدت افزایش پیدا کرد. شکل ۲ نمائی از لحظه خرابی این تیر را نشان می‌دهد.

شکل ۲: خرابی و گسترش ترک در تیر کنترل (CB)

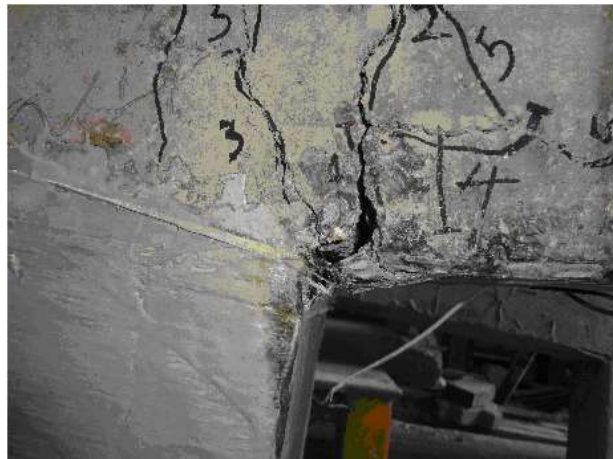
میلگرد کششی تیر در محل اتصال این تیر تحت بار  $39/33 \text{ KN}$  جاری شد. با رسیدن بار به  $67/00 \text{ KN}$  و افزایش تنش در CFRP طولی در تیر باعث افزایش تنش GFRP در دور پیچ شده، تحت این بار پاره شدند، بعد از آن بار افت کرد. سپس بارگذاری ادامه پیدا کرد تا اینکه در بار  $43/00 \text{ KN}$  تیر در تار فشاری در محل اتصال دچار خرابی گردید. بخاطر پارگی زود هنگام دور پیچ، مقاومت خمشی تیر آنچنان نسبت به تیر شاهد افزایش نیافت. مقایسه دامنه ترک خوردگی این تیر با تیر کنترل نتیجه می شود که در تیر مقاوم سازی شده، عرض ترک نسبت به تیر شاهد کاهش پیدا کرده است. شکل ۳ خرابی تیر BS1 را نشان می دهد.

شکل ۳: خرابی تیر BS1 در اثر پارگی GFRP دور پیچ

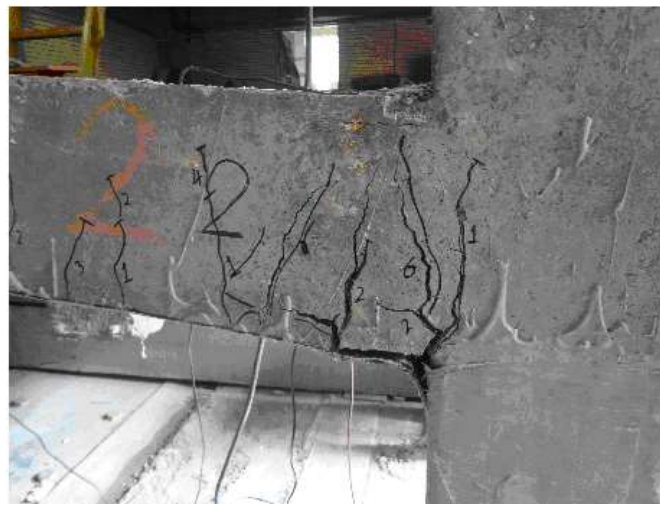
میلگرد کششی در محل اتصال تیر به ستون تحت بار  $42/66 \text{ KN}$  جاری شد. بخاطر زیاد شدن عرض ترک بعد از جاری شدن فولاد کششی و با رسیدن بار به  $47/00 \text{ KN}$ ، در محدوده کوچکی از CFRP طولی تیر در نزدیک ستون، جداشدگی (debonding) اتفاق افتد که در نتیجه آن نیروی CFRP به دورپیچ منتقل می شود. نیروی انتقالی به دورپیچ باعث افزایش تنش در آن می گردد که نتیجه آن پارگی دورپیچ می باشد. بعد از این CFRP روی تیر کارایی خود را از دست داده و بار افت می کند. سپس با بارگذاری مجدد تا  $42/00 \text{ KN}$  که بتن فشاری تیر در محل نزدیک به اتصال تیر به ستون خرد می گردد. شکل ۴ خرابی تیر BS2 را نشان می دهد.

شکل ۴: خرابی تیر BS2 در اثر جداسدگی CFRP از روی تیر و پارگی GFRP دور پیچ

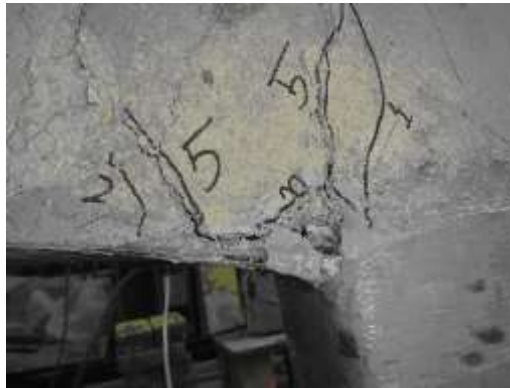
(الف)

میلگرد کششی در محل اتصال این تیر تحت بار  $42/00$  KN جاری شد. بخاطر زیاد شدن عرض ترک بعد از جاری شدن فولاد کششی و با رسیدن بار به  $46/66$  KN تنش برشی در چسب نزدیک ترک افزایش می یابد که حاصل آن جدا شدگی CFRP تیر از بتن در نزدیکی محل اتصال می باشد. در نتیجه آن نیروی زیادی از طرف CFRP تیر به GFRP دور پیچ وارد می شود. افزایش نیروی وارده به دور پیچ باعث پارگی همزمان دور پیچ و CFRP طولی تیر در محل برخورد دور پیچ می گردد. علیرغم استفاده از چند لایه FRP برای دور پیچ و سه لایه FRP طولی در تیر، پارگی هم در دور پیچ و هم در CFRP طولی تحت باری همانند تیر BS2 اتفاق افتاد. بعد از آن بار افت کرد، سپس مجددا بارگذاری ادامه پیدا کرد تا اینکه تحت بار  $42/00$  KN خرابی در تیر بصورت خرد شدن بتن فشاری تیر در نزدیکی محل اتصال اتفاق افتاد. شکل ۵ خرابی تیر BS3 را نشان می دهد.

شکل ۵: خرابی تیر BS3 الف- جدا شدگی CFRP از بتن ب- پارگی در FRP طولی تیر و دور پیچ

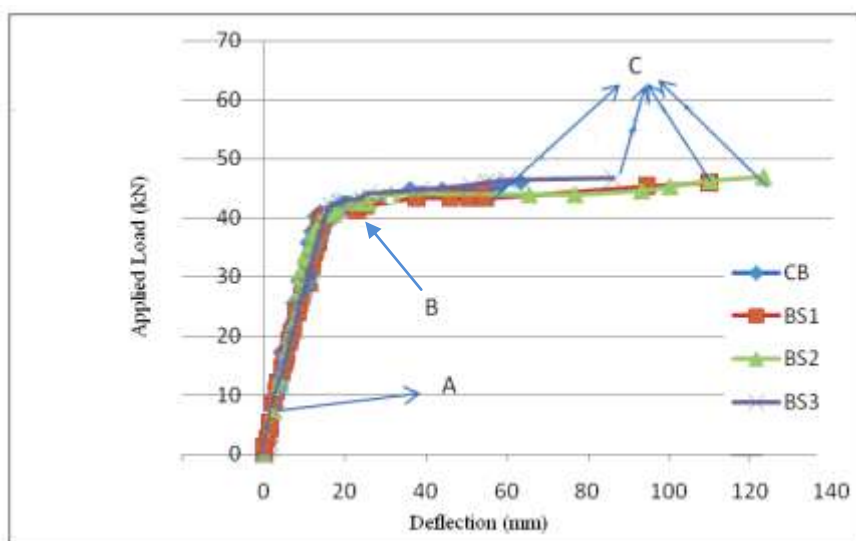
شکل ۶ نمودار بار-خیز نمونه‌های آزمایش شده را نشان می‌دهد. نمودار تقریباً به سه خط با شیب ثابت توسط سه نقطه A, B و C تقسیم شده است. نقطه A، بار ترک خوردگی، نقطه B، بار جاری شدن فولاد کششی، نقطه C، بار نهایی تیر را بیان می‌کند. افزایش تعداد لایه های CFRP در تیرهای BS1, BS2 و BS3 آنچنان ظرفیت تیر را افزایش نمی‌دهد. همه تیرها قبل از جاری شدن و بعد از جاری شدن دارای سختی همانند تیر کنترل می‌باشد، فقط در تیر BS3 بخاطر افزایش تعداد لایه های دور پیچ مقدار سختی بعد از نقطه جاری شدن فولاد کششی بیشتر از تیرهای دیگر شده است. تیر BS3 حدود ۸ درصد نسبت به تیر کنترل افزایش ظرفیت باربری داشته است. لازم به ذکر است که تحقیقات گذشته نشان می‌دهد که FRP بیشتر در حالت نهایی تاثیر دارد نه در حالت خدمت. با افزایش تعداد لایه ها بار جاری شدن به مقدار جزئی افزایش می‌یابد که این نشانگر این مطلب است که تا قبل از پاره شدن دور پیچ ها، CFRP در رفتار تیر اثر دارد یعنی مهار CFRP طولی در ستون انجام می‌گیرد. دلیل آنرا می‌توان اینطور بیان کرد که بعد از جاری شدن فولاد کششی و زیاد شدن نیرو در CFRP طولی، تنش در دور پیچ افزایش می‌یابد که در نتیجه آن باعث پارگی دور پیچ یا CFRP طولی می‌گردد؛ با پاره شدن دور پیچ، CFRP طول مهار خود را از دست می‌دهد (در جایی که ممان حداکثر است) لذا بعد از جاری شدن فولاد کششی ظرفیت تیر آنچنان افزایش نمی‌یابد.

شکل ۶: نمودار بار خمیز تیر های آزمایش شده

۲- علیرغم افزایش تعداد لایه های CFRP در تیرهای BS1، BS2، و BS3 آنچنان ظرفیت باربری تیر افزایش نمی یابد. همه تیر ها قبل از جاری شدن و بعد از جاری شدن دارای سختی همانند تیر کنترل می باشند و فقط در تیر BS3 با افزایش تعداد لایه ها دور پیچ مقدار سختی بعد از نقطه جاری شدن فولاد کششی به مقدار جزئی بیشتر از تیر های دیگر شده است.
