## سیر تحول پل سازی در معماری پل های تاریخی هورامانات کردستان

در این پژوهش سعی بر آن است، به ده پل به صورت موردی با پایه‌های مربع، پنج ضلعی، نیم دایره در منطقه هورامان در استان کردستان بپردازیم تا به سیر تحول پل سازی در غرب استان کردستان دست یابیم، در ساختن این پل ها شرایط اقلیمی منجر به استفاده از مصالح بوم آورد از جمله؛ چوب درختان محلی، سنگ، ساروج، قلوه سنگ با ملات گچ گردیده است. از سویی فراوانی رودها و اهمیت این مسیر با توجه به تعدد روستاها همچنین وجود آثار باستانی متعدد این منطقه، ضرورت ساخت پل را مشخص کرده و با توجه به شناسایی مصالح، نوع پایه ستون ها و موج شکن های مثلثی نوک تیز انتساب پل ها را به دوره تاریخی نزدیک می نماید.

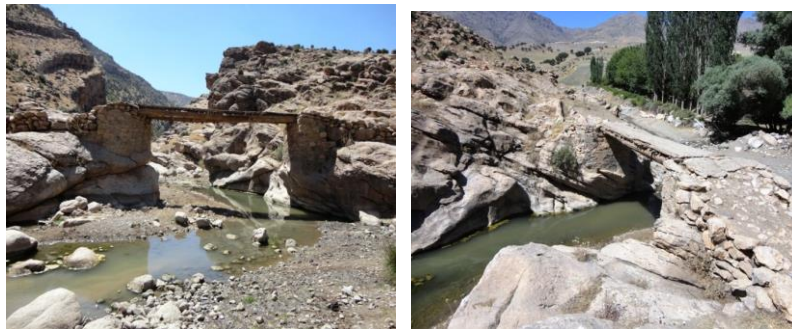
این پل در یک کیلومتری شمال شرقی روستای تنگی و واقع در دهانه دره ای که منتهی می شود به کتیبه آشوری، در ۵۰۰ متری جنوب آن و بر روی رودخانه تنگی و احداث گردیده است. این پل دارای یک دهانه است و پایه های پل در دو طرف متکی بر صخره های طبیعی هستند و ستون ها که از قلوه سنگ می باشند بصورت نیم دایره ای بر روی این تخته سنگ ها قرار دارند. پل در تنگ ترین دهانه رودخانه بر روی دو تخته سنگ بسیار بزرگ طراحی شده است. در جهت پل به سمت کتیبه باستانی یک مسیر سنگ چین به چشم می خورد. پل فاقد جان پناه و مال رو می باشد. مصالح بکار رفته سنگ برای پایه ها، چوب که از تنه درختان منطقه می باشد روی پل و ملات ساروج در رج های پایینی سنگ چین پایه ها به چشم می خورد. پل در حال حاضر سالم و مورد استفاده مردم منطقه است. با توجه به نیاز مردم منطقه و عبور و مرور از روی آن احتمالاً توسط اهالی روستا این پل مرمت شده و در حال حاضر از ملات سیمان برای پایه های سنگی استفاده شده همچنین سطح پل نیز با ماسه و سیمان مفروش است (تصویر ۱). این پل احتمالاً از دوران باستان مورد استفاده بوده و همواره با توجه به نیاز مردم منطقه مورد بازسازی قرار گرفته است.

تصویر ۱: نمای شرقی پل تنگی و نمای روی پل جهت جنوب به شمال (مأخذ: نگارندگان، ۱۳۹۳)

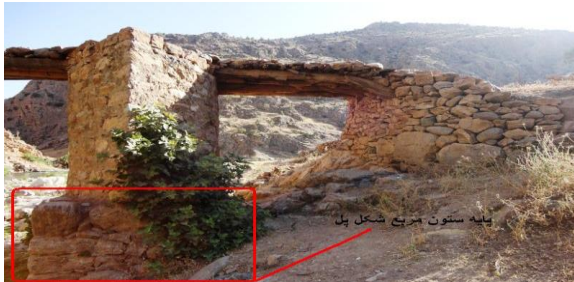
این پل نرسیده به روستای پالنگان در شرق روستا احداث گردیده و به پل دوآو (دو آب) معروف است. این پل دارای ۴ دهانه که یکی از آنها از سایر دهانه ها کوچکتر است. پل بر روی سه پایه ستون و دو پایه تکیه گاهی ساخته شده، دهانه ها فاقد طاق بوده و پایه ها (ستون ها) بصورت یک تکه تا قسمت بالای پل، بنا گردیده اند (تصویر ۳). از نظر معماری این پل شاخص ترین پل در میان پل های باقی مانده منطقه است زیرا بقایای معماری قبلی پل در پایه های آن کاملاً موجود می باشد (تصویر ۵). در پایه دوم پل از سمت راست پایه قدیمی افتاده و از آن به عنوان پشت بند و پایه برای پایه جدید استفاده شده است (تصویر ۳). همچنین در پایه اول از سمت چپ این پل پایه ستون مربع شکلی مشابه پایه های باقی مانده در پل شماره ۱ (پل دختر) می باشد. موج شکن ها در جهت جریان آب بصورت مثلثی می باشند. در ساخت پل از قلوه سنگ با ملات ماسه آهک برای ستون ها و پایه های پل استفاده شده است.

پایه ستون مربع شکل پل

تصویر ۲: پل داخل روستای پالنگان (مأخذ: نگارندگان، ۱۳۹۳) تصویر ۳: پایه ستون مربع شکل ستون اول سمت چپ پل دید از غرب به شرق (مأخذ: نگارندگان، ۱۳۹۳)

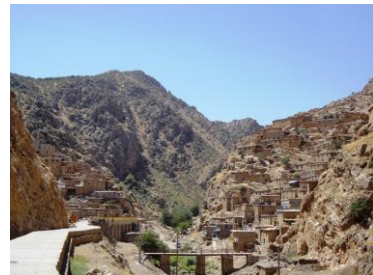
پل در داخل روستای پالنگان قرار گرفته و با توجه به روستا که در دو طرف رودخانه گسترش یافته است برای عبور و مرور اهالی داخل روستا بر روی رودخانه تنگی و این پل ساخته شده است (تصویر ۲). پل دارای چهار دهانه و سه ستون (پایه) می باشد. پایه های پل بر روی بستر رودخانه بنا گردیده اند. این پل با توجه نیاز اهالی روستا به آن بصورت کامل مرمت شده و آثار و بقایایی از معماری گذشته در پل به چشم نمی خورد و بنای پل جدید می باشد اما نکته ای که قبل اهمیت است سبک ساخت پل می باشد که مشابه پل های قدیمی که در منطقه شناسایی شد ساخته شده است از نظر شکل پایه ها و موج شکن ها و مصالح بومی مشابه سایر پل های منطقه می باشد فقط به جای ملات ماسه آهک، سیمان بکار رفته و بجای تیرهای چوبی از تیر آهن روی پل استفاده شده و روی پل سنگ فرش با ملات سیمان است.

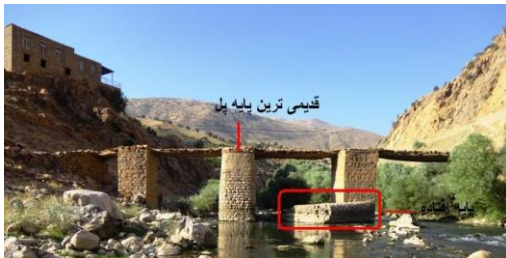
قدیمی ترین پایه پل

پایه افتاده

تصویر ۵: نمای پشت پل دوآو دید از غرب، (مأخذ: نگارندگان، ۱۳۹۳)

پل با توجه به نیاز مردم به پل در دوره های مختلف مورت مرمت و بازسازی قرار گرفته است، وضعیت آن در حال حاضر سالم و مورد استفاده می باشد. بر اساس موارد ذکر شده در پل دختر و معرفی اهمیت منطقه، همچنین سبک معماری

پل (پایه های پنج ضلعی و مربع) و آثار بجای مانده در پایه های پل که نمونه های مشابه آن در بالا ذکر گردید احتمالاً پل دوآو نیز هم دوره با پل دختر و مربوط به دوره تاریخی می باشد و در دوره های بعدی مورد مرمت قرار گرفته است. برای نمونه مشابه پل دوآومی توان به پل قلعه قنبر در استان لرستان اشاره کرد [۴].

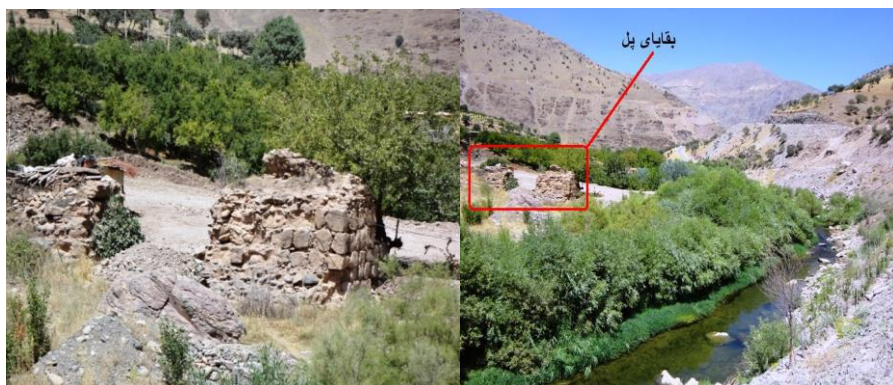
پل در فاصله حدوداً یک کیلومتری شمال شرق روستای پالنگان قرار دارد. از این پل فقط دو پایه ستون باقی مانده است. پایه ستون های باقی مانده از این پل مربع شکل می باشند ابعاد پایه بزرگتر  $۲*۲$  و ارتفاع آنها نیز ۲ متر است این پایه ها و بزرگی آنها نشان از عظمت و اهمیت سازه ای که روی آن قرار داشته می باشد. مصالح بکار رفته در این پایه ها قلوه سنگ و ملات ماسه آهک است (تصویر ۶). پایه ستونهای مربع شکل و بسیار بزرگ این پل نشان می دهد این اثر یکی از پل های مهم منطقه بوده، سبک پایه ستون های باقی مانده این پل که مربع شکل هستند همچنین نام این پل که به گفته اهالی منطقه به پل دختر معروف بوده نشان دهنده قدمت پل است و احتمالاً این پل در دوره تاریخی احداث گردیده تا اواسط دوره اسلامی مورد استفاده بوده است. از این نمونه پایه پل در منطقه لرستان مشاهده و می تواند با این پایه قابل مقایسه باشد.

تصویر ۶: بقایای پل دختر پالنگان دید از غرب به شرق (مأخذ: نگارندگان، ۱۳۹۳)

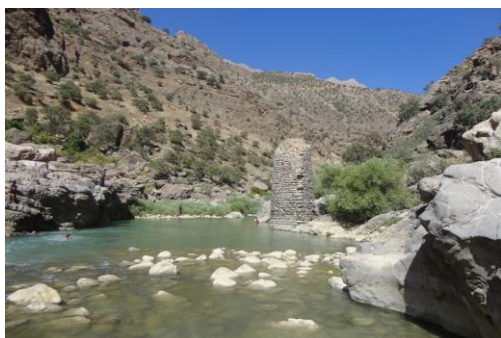
پل درفاصله ۱۰۰۰ متری شمال روستای سلین قرار دارد. از این پل فقط یک ستون باقی مانده است. ارتفاع آنها حدوداً ۷ متر، ستون باقی مانده از این پل مدور و موج شکن در جهت جریان آب مثلثی شکل می باشد. مصالح بکار رفته در این ستون قلوه سنگ و ملات ماسه آهک(ساروج) است. از پل فقط پایه ی آن باقی مانده که در صورت عدم مرمت و نگهداری در اثر سیل آبهای فصل بهار با تخریب مواجه می گردد و از بین می رود(تصویر ۸). با توجه به نوع معماری، سبک ساخت و مصالح بکار رفته که در بقایای این پل مشاهده گردید هم‌دوره با سایر پل های منطقه بوده و مربوط به دوره تاریخی می باشد.

تصویر ۸: نمای روبروی پایه پل سلین دید از غرب به شرق (مأخذ: نگارندگان، ۱۳۹۳)

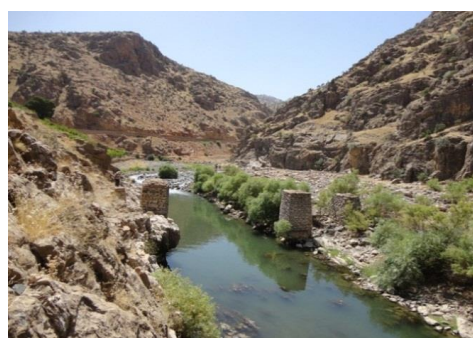
پل در شمال شرقی روستای پالنگان بر روی رودخانه سیروان ساخته شده. از این پل فقط سه ستون باقی مانده است. ارتفاع آنها حدوداً ۶ متر، ستون های باقی مانده از این پل پنج ضلعی می باشند و موج شکن ها در جهت جریان آب مثلثی شکل هستند. مصالح بکار رفته در این ستون ها قلوه سنگ و ملات ماسه آهک است. وضعیت موجود این پل همان گونه که در بالا ذکر گردید فقط پایه های آن باقی مانده که در صورت عدم مرمت و نگهداری در اثر سیل آبهای فصل بهار با تخریب مواجه می گردد و از بین می رود (تصویر ۷). با توجه به نوع معماری، سبک ساخت، مسیر حرکتی و مصالح بکار رفته که در بقایای این پل مشاهده گردید همدوره با سایر پل های منطقه بوده و مربوط به دوره تاریخی باشد.

تصویر ۷: پل شماره ۳ دید از شمال به جنوب (مأخذ: نگارندگان، ۱۳۹۳)

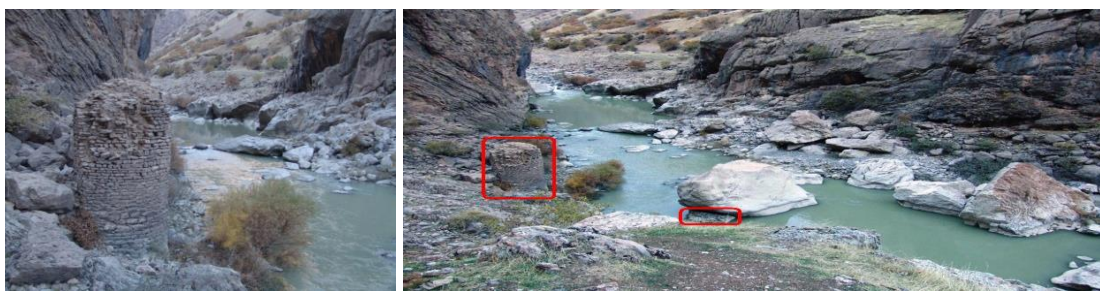
پل در شمال روستای بلبر قرار دارد. از این پل فقط یک ستون باقی مانده و مقداری بقایای پایه ای که افتاده و احتمالاً در اثر ریزش سنگ بر روی پل تخریب شده. ارتفاع آنها حدوداً ۶ متر، ستون باقی مانده از این پل مدور و موج شکن در جهت جریان آب مثلثی شکل می باشد. مصالح بکار رفته در این ستون قلوه سنگ و ملات ماسه آهک(ساروج) است. از پل فقط پایه ی آن باقی مانده که در صورت عدم مرمت و نگهداری در اثر سیل آبهای فصل بهار با تخریب مواجه می گردد و از بین می رود(تصویر ۹). با توجه به نوع معماری، سبک ساخت، مسیر حرکتی و مصالح بکار رفته که در بقایای این پل مشاهده گردید هم‌دوره با سایر پل های منطقه بوده و مربوط به دوره تاریخی می باشد.

تصویر ۹: آثار پل بلبر دید از شرق به غرب (مأخذ: نگارندگان، ۱۳۹۳)
