تحولات معماری عصر خوارزمشاهیان در خراسان بزرگ (مطالعه‌ی موردی، مسجد جامع فرومد)

عابد تقوی

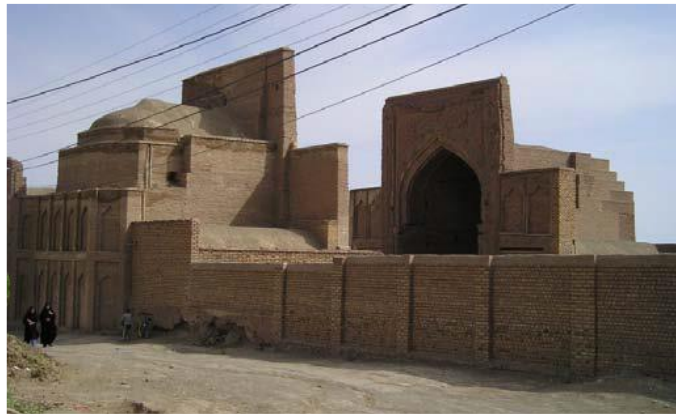
تصویر ۱- نمای عمومی مسجد فرومد (تکارنده)

این مسجد متشکل از دو ایوان شمالی و جنوبی است که محور تقارن آن‌ها برهم منطبق نیست. دو ایوانچه دو طرف ایوان‌ها و نیز شبستانی در ضلع شرقی ایوان جنوبی و نیز احتمالاً شبستانی به قرینه در ضلع غربی همین ایوان، دو رشته رواق در طرفین صحن و نیز یک طاق گنبد دار چهار گوش، در ضلع غربی ایوان شمالی می‌باشد [۴].

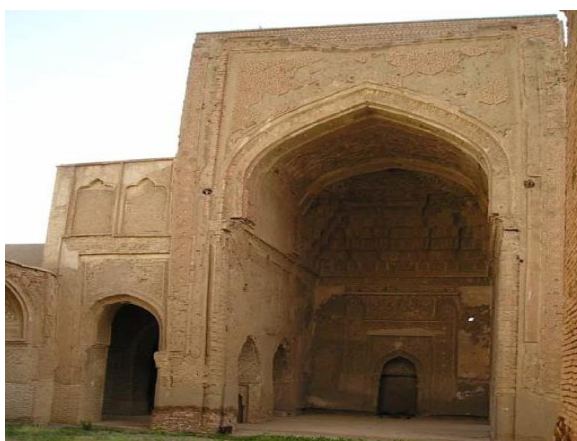
تصویر ۲- نمای ایوان جنوبی، مسجد جامع

مهم‌ترین بخش این مسجد را ایوان جنوبی تشکیل می‌دهد که هم از نظر اندازه و هم از نظر تزئینات گچبری و کتیبه‌نگاری محراب‌ها قابل توجه است. طول و عرض ایوان $۱۱/۲۵ \times ۶/۲۶$ متر، از ایوان مقابل بزرگ‌تر و مرتفع‌تر است. این ایوان با قوس و طاق گهواره‌ای عرضی و نیم گنبد انتهایی پوشش یافته است. در دیواره‌ی ضلع غربی و شرقی ایوان، درگاه‌هایی با پوشش طاقی تعبیه شده که به فضاهای جانبی راه دارد. در حاشیه داخلی قوس ایوان، دو ستون نما ساخته شده و بر روی آن‌ها آجرهای مشبک قالب‌زده به ابعاد ۲۰×۲۰ سانتی‌متر کار شده است. از فراز ستون‌نمای پایه غربی، کتیبه‌های کوفی آمیخته با نقوش اسلیمی و گیاهی آغاز شده و بر روی ستون‌نمای پایه شرقی خاتمه می‌پذیرد. متن این کتیبه قسمتی از آیات قرآن می‌باشد. نمای ایوان با تزئینات آجری پیش‌بر و قالب‌زده با نقوشی هندسی، گره و طرح‌های تسمه‌ای مزین شده است [۴].

پوشش سقف ایوان، به روش طاق و تویزه است، به این صورت که دارای دو طاق جناغی در ابتدا و انتهای دیوارها است و سپس از طریق پوشش تویزه آن را مسقف و طاق زده‌اند. بخش انتهای ایوان با پوشش نیم گنبدی مسقف شده است. در داخل هر یک از مقرنس‌های گچبری با طرح‌های هندسی و گل و بوته کار شده است. قسمت‌های بالای مقرنس‌ها تخریب شده و در وسط یکی از آنها کتیبه‌ای است که نام یکی از سازندگان بنا و احتمالاً کسی که گچ‌بری‌ها را انجام داده تا حدودی مشخص است. در مورد نام سازنده دو نظر وجود دارد، برخی از محققین آن را "عمل علی" خوانده‌اند [۴]. و در مقابل برخی دیگر "علی جامی السنایی سمنانی" خوانده شده است [۸].

در دیوارهای ایوان (در ضلع شرقی و غربی) درگاه‌هایی وجود داشته که به فضاهای جانبی ایوان اصلی مرتبط بوده است. وجود چهار درگاهی عریض در یک دیوار ضعیف، نشان می‌دهد که در یک زمان و احتمالاً هنگامی که ایوان دچار ترک

خوردگی شده، مسدود گردیده است. در حال حاضر دوتا از این درگاه‌ها باز است و به‌عنوان درگاه ارتباطی با فضاهای جانبی ایوان اصلی استفاده می‌شود. وضع کنونی مسجد نشان می‌دهد که شکاف‌هایی عریض و حتی جابه‌جا شدن‌های چشمگیری در آن اتفاق افتاده است. در حین مرمت‌های مسجد، یکی از درگاه‌ها را که در آن محرابی گچبری شده قرار دارد، باز نموده‌اند [۴].

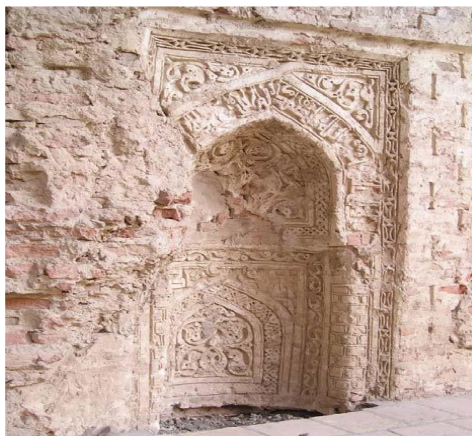
تصویر ۳- محراب کوچک داخل پایه دیوار ایوان اصلی (نگارنده).

الف- محراب کوچک: این محراب در میان یکی از درگاه‌های ضلع شرقی ایوان اصلی قرار دارد که در یک مقطع زمانی بسته شده بود، اما در سه دهه اخیر آن را باز نموده‌اند [۴]. محراب دارای ارتفاعی حدود ۱/۳۰ متر و عرض ۹۰ سانتی‌متر است. یک نوار حاشیه‌ای باریک دور تا دور محراب را احاطه نموده که این‌گونه تزیینات در محراب‌ها معمول بوده است [۴]. نقوش هندسی، گیاهی و اسلیمی به‌همراه کتیبه‌های کوفی در محراب این مسجد، مهم‌ترین آرایه‌های تزیینی آن به‌شمار می‌روند (تصویر ۳).
