بررسی علل لهیدگی دندانهای چرخنده گرمکن هوای یک نیروگاه و ارائه راه حل

دکتر سید ابراهیم موسوی ترشیزی - مهندس یوسف حاصلی
واحد تخصصی تحلیل خرابی
دانشکده صنعت آب و برق
تهران - ایران

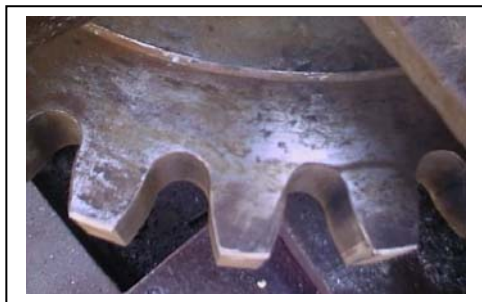
الف) یک نمونه چرخدنده نو

شکل ۱ تصویری از چرخدنده نو به همراه دو نمونه از

مشاهدات و بررسی‌های بعمل آمده از چرخدنده ژانگستروم این نیروگاه حاکی است که دندانه‌های چرخدنده بطور عمده به دو گونه متفاوت سایش یکنواخت و یا سایش مورب سردنده آسیب می‌بینند [۱]. در شکل ۱ دو نمونه از چرخدنده‌های مستعمل به همراه نمونه نو از این چرخدنده نشان داده شده است. طی بازدیدهای بعمل آمده از چرخدنده‌های فرسوده موجود در کارگاه نیروگاه، ملاحظه گردید که دندانه‌های چرخدنده‌های مستعمل مطابق شکل ۱-ج بصورت پله‌پله تیز شده است. بطور کلی چرخدنده ژانگستروم هر یک از واحدهای ۱ تا ۴ نیروگاه از آغاز بهره‌برداری تاکنون، به علت لهیدگی و از بین رفتن دندانه‌ها، چندین بار تعویض گردیده است. پینهای نردبانی نیز تا به حال مشکل خاصی نداشته و فقط در یکی از واحدها به دلیل ساییدگی دو بار تعویض گردیده‌اند.

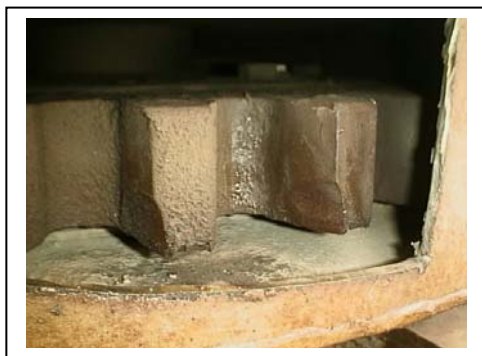
ب) دندانه چرخدنده در آستانه لهیدگی بصورت مورب

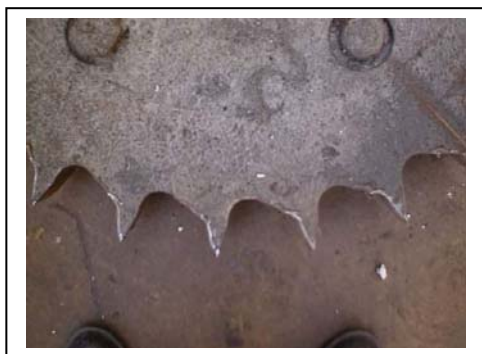
ج) تخریب دندانه‌ها بصورت پله‌وار

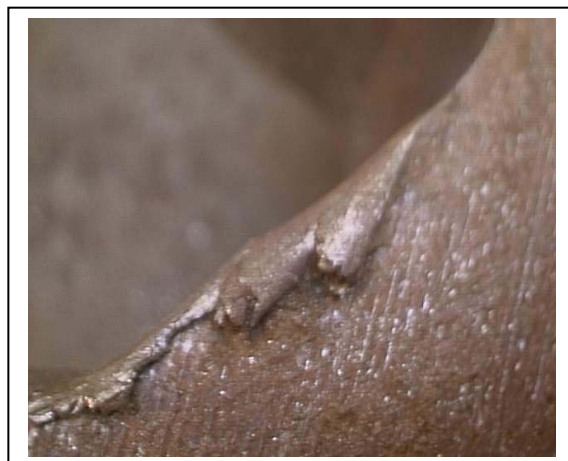
شکل ۴ نمای نزدیک از لهیدگی دندان

با فرض درگیری کامل دندان و پین، استاندارد بودن مراکز چرخنده‌ها و سالم بودن اجزای سیستم چرخنده (نظیر یاتاقانها) صورت پذیرفت؛ طوریکه در تعیین تنش‌های دندان و در نهایت محاسبه ضریب اطمینان خستگی، اثرات عواملی چون توزیع بار، شکل دندان، تمرکز تنش، اثرات دینامیکی، طبیعت انتقال قدرت به سیستم چرخنده و ... لحاظ شده است [۲]. در جدول ۴ نتایج بدست آمده از استانداردهای AGMA و BS ارائه گردیده است. بطور کلی، هر دو روش عمر نامحدودی را برای دندان چرخنده از نظر خستگی خمشی پیش‌بینی می‌کنند. اما تحت شرایط بهره‌برداری موجود و با توجه به جنس، سختی، طرح پروفیل و روش تولید فعلی چرخنده، دندان تحمل بارگذاری ناشی از تنش‌های تکرارشونده سطحی را نداشته و هر دو استاندارد عمر محدودی را برای آن ارزیابی نموده و لهیدگی دندان‌های چرخنده را در اثر تکرار بارهای سطحی تایید می‌نمایند (شکل ۴).
