## مطالعه از کارافتادگی شیر های کاهنده جریان در چاههای نفت و گاز

### چکیده

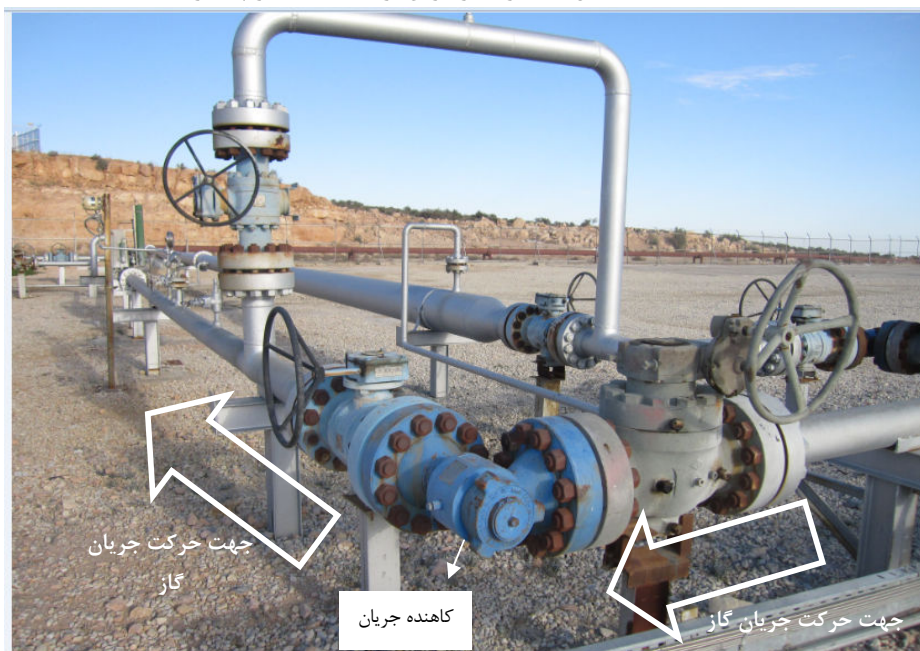
شکل 1- تغییر مسیر جریان در کاهنده ثابت سر چاه گازی

کاهنده های جریان در تجهیزات سرچاهی نفت و گاز استفاده می شوند. کاهنده ها جهت کاهش و کنترل میزان جریان تولیدی از چاه و در نتیجه کاهش فشار سیال به حدی که توسط خطوط لوله سطح الارضی قابل تحمل باشند، کاربرد دارند. در بعضی از طراحی ها، کاهنده ها جهت جریان سرچاهی را تا 90 درجه تغییر می دهد (شکل 1). کاهش جریان تولیدی از چاه سبب کاهش احتمال تولید ماسه از مخزن و در نتیجه کاهش میزان آسیب دیدگی تجهیزات در اثر اصابت ماسه و وقوع سایش می شود [1]. البته باید در نظر داشت که محدود کردن جریان با کاهش قطر سوراخ نازل کاهنده میسر می شود و کاهش سطح مقطع جریان سبب افزایش سرعت سیال درون کاهنده و در نتیجه افزایش تخریب ها تحت مکانیزم خوردگی-سایش می شود. اگر سیال جریانی شامل عناصر خورنده و یا ذرات جامد حتی بمیزان کم باشد، ممکن است میزان تخریب ها و اثر گذاری خوردگی-سایش افزایش چشم گیری داشته باشد. در چنین شرایطی ممکن است عمر مفید شیر های کاهنده از میزان معمول 1 الی 3 سال به 1 سال و یا حتی در شرایط بدتر به چند روز کاهش یابد. مهمترین جزء یک کاهنده، نازل است. قطر سوراخ روی نازل تعیین کننده میزان جریان قابل عبور از آن است. نازل ها در مقابل سایش بسیار آسیب پذیر هستند و معمولاً از جنس WC-CO گداخته شده که درون یک محفظه ی استیل قرار می گیرد، ساخته می شوند. بمنظور افزایش میزان مقاومت در برابر سایش و افزایش عمر مفید نازل ها، استفاده از پوشش های سخت، سرامیک های خشک و الماس پلی کریستالیزه شده در ساخت آنها رواج پیدا کرده است [2-4]. بدنه کاهنده می تواند یک تکه و یا از چند قسمت مجزا که به هم متصل شده اند (معمولاً بصورت جوش)، تشکیل شده باشد. نوع ماده (متریال) کاهنده و همچنین روش ساخت آن (یک تکه و یا چند تکه) به مقدار مقاومت مکانیکی مورد نیاز و خصوصیات خوردگی سیال بستگی دارد. تخریب هایی که ناشی از جریان سیال می باشد، بندرت در بدنه کاهنده ها اتفاق می افتد و شاید تنها پدیده قابل انتظار در پایین دست نازل، پدیده کاویتاسیون باشد که آن هم در شرایط عادی عملیاتی غیر محتمل است [5]. انواع دیگر تخریب ها و مکانیزم های وابسته به آنها در کاهنده های مورد استفاده در چاههای نفت و گاز ایران مشاهده شده است اما عمومیت چندانی نداشته و بیشتر مربوط به شرایط خاص عملیاتی بوده اند. در ادامه به مطالعه موردی آسیب های رخ داده در دو نوع از کاهنده های مورد استفاده در چاههای نفت و گاز پرداخته شده است.

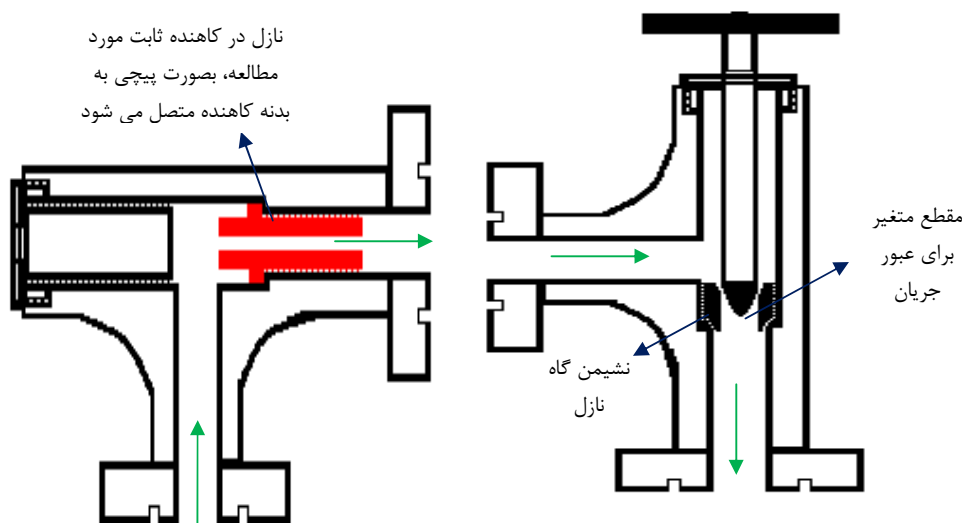
شکل 2- شماتیک کاهنده متغیر (سمت راست) و کاهنده ثابت (سمت چپ)

کاهنده ها بر دو نوع ثابت و متغیر هستند. مزیت کاهنده متغیر نسبت به ثابت این که می توان بدون قطع جریان اقدام به افزایش یا کاهش قطر مقطع عبور جریان و در نتیجه تغییر دبی کرد اما در کاهنده ثابت جهت افزایش و یا کاهش جریان، در ابتدا می بایست چاه از سرویس خارج و سپس اقدام به تعویض نازل درون کاهنده شود. کاهنده ثابت ساختار نسبتاً ساده ای دارد. شکل 2 شماتیک کاهنده های ثابت و متغیر را نشان می دهد.

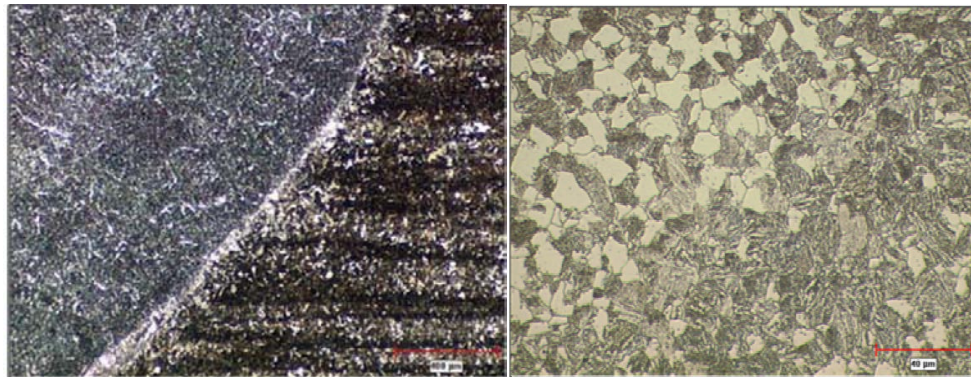
شکل 3- تصاویر گرفته شده از ریز ساختار بدنه شیر (تصویر سمت راست) و جوش محیطی (سمت چپ). اچ شده در نایتال 3٪

آنالیز شیمیایی ماده مورد استفاده در بدنه کاهنده با ترکیب شیمیایی AISI 8620 که مورد ادعای شرکت سازنده کاهنده است، هم خوانی دارد اما تصاویر گرفته شده از ریز ساختار آن حاکی از نقض و ناکارآمدی در ساختار فلز دارد. در ریز ساختار، فضاهای متخلخل با اندازه در حدود 20 الی 30 میکرومتر مشهود و همچنین توزیع فازی آن غیر همگن است. پیوندهای غنی از دانه های درشت فریتی (ferrite) بطور متناوب بین پیوندهای پرلیتی (pearlite) حاوی نواحی فریتی ویتمنشتاتن (widmanstaetten) قرار دارد (شکل 3-سمت راست). چنین ریز ساختار غیر همگنی در فولاد نورد شده AISI 8620 دیده می شود که نتیجه جدایش عنصر منگنز در ابعاد میکرو در زمان جامد شدن، بوجود می آید. این تغییر، فاز آستنیت (austenite) را پایدارتر کرده و باعث کاهش اکتیویته کربن در فاز آستنیت می شود. در طول نوردهای بعدی، شاخه های متعدد با منگن‌های جدا شده در نتیجه تغییر فرم پلاستیک مجدد در جهت معینی قرار می گیرد و پیوندهای غنی از فاز های فریت و پرلیت تشکیل می دهد [7]. این ریز ساختار پیوند یافته، در متریال زانویی و قسمتهای ورودی و خروجی شیر مشاهده می شود. این موضوع موید این مطلب است که تمام بخش های شیر طی یک فرآیند نورد با کیفیت نامناسب تولید شده اند [8]. همچنین جوش محیطی، یک ریز ساختار یکنواخت و یکپارچه از خود نشان می دهد (شکل 3-سمت چپ).

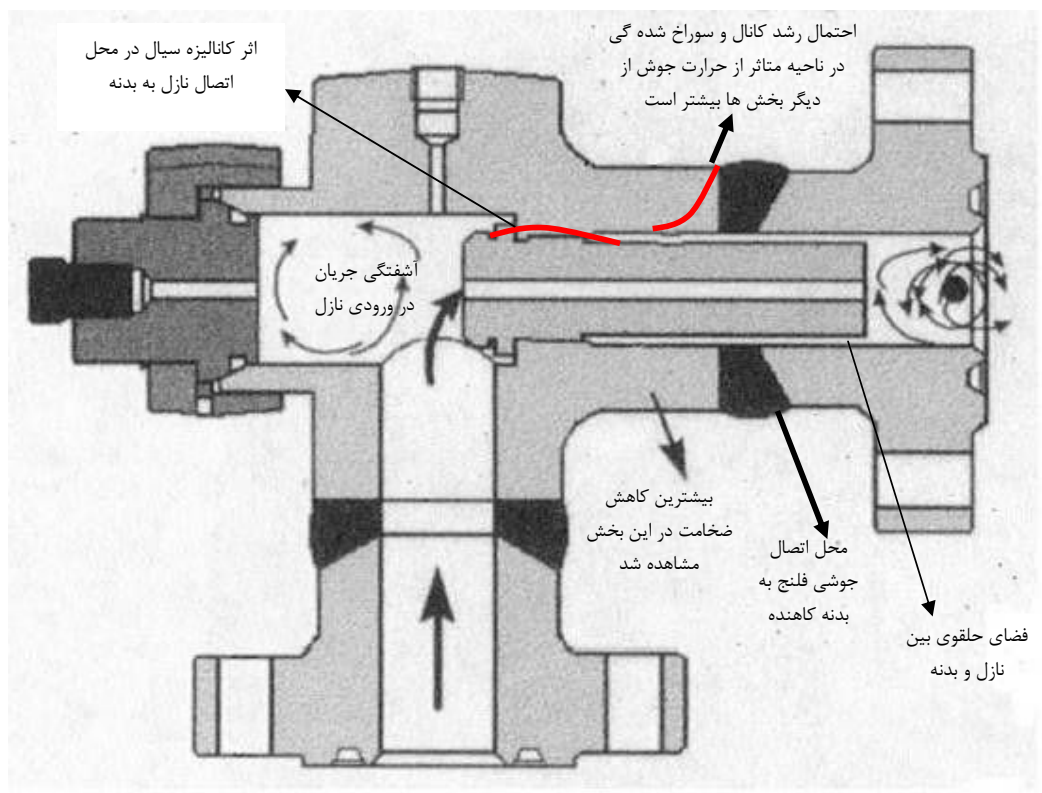
شکل 4- آشفته گی جریان در ورودی و خروجی نازل و محل کانالهای ایجاد شده در کاهنده (خطوط قرمز)

بازرسی چشمی از کاهنده نشان داد که آسیب ها در اطراف فضای حلقوی بین بدنه و قسمت خروجی شیر، از شدت بیشتری برخوردار است (شکل 4). در این ناحیه یک جریان برگشتی ساکن وجود دارد. سهم ناچیزی از سیال پس از خارج شدن از دهانه نازل به این قسمت راه پیدا کرده و به سکون می رسند. تماس سیال خورنده و ساکن با دیواره کاهنده موجب خوردگی و کاهش ضخامت در این قسمت شده است. علاوه بر این، جریان ورودی به کاهنده در قسمت زانویی شیر بدلیل تغییر مسیر ناگهانی به دیواره برخورد کرده و قبل از ورود به نازل، متلاطم می شود. این آشفتگی سبب نفوذ و نشت جریان به اتصال پیچی نازل که نشت بندی ضعیفی دارد، شده و پس از مدتی بدلیل خوردگی زیاد، نازل از جای خود خارج می شود. شکل 4 شماتیک برش عرضی از کاهنده و شکل 5 نقاط آسیب دیده در خروجی نازل را نشان می دهد. همانگونه که در شکل 5 مشخص است بیشترین کاهش ضخامت در خروجی شیر و درست پس از اتصال پیچی نازل است این امر بیشتر ناشی از اثر کانالیزه سیالی می باشد که از طریق اتصال پیچی به فضای حلقوی بین خروجی نازل و بدنه کاهنده نشت کرده است. در واقع می توان گفت دو عامل عدم نشت بندی مناسب در محل اتصال نازل به بدنه و فاصله کم فضای حلقوی بین خروجی نازل و بدنه، سبب افزایش میزان تخریب بوسیله مکانیزم خوردگی-سایشی در این قسمت شده است. هم مکانی ناحیه متأثر از گرمای جوش (Heat Affected Zone) در محل اتصال فلنج خروجی به بدنه کاهنده با الگوی جریان شکل گرفته، سبب افزایش میزان تخریب مکانیزم خوردگی-سایشی شده است (شکل 5). ناحیه تحت تاثیر حرارت جوش (HAZ) از لحاظ مقاومت مکانیکی از سایر قسمتهای بدنه ضعیف تر است. همزمان با عریضتر شدن کانال ایجاد شده در فضای حلقوی، سرعت جریان کاهش یافته و لذا آسیب های کمتری به قسمتهای مجاور وارد شده است اما بحرال در این نواحی مکانیزم تخریب همچنان تحت کنترل پدیده سایش است و جریان سیال جهت کاهش سرعت خود تمایل به ایجاد کانال (حفره) روی سطح فلز دارد ولی شدت و عمق حفره ها بسیار کمتر از حفره های ایجاد شده در مجاورت دندانهای محل اتصال نازل به بدنه است.

شکل شناسی آسیب های رخ داده کمک کرد تا فاکتورهای موثر بر روی کاهش عمر مفید کاهنده مشخص شود. از آنجا که تشکیل گیری چنین الگوهای جریانی در خروجی انواع کاهنده ها ممکن است لذا این انتظار می رود که اثر کانالیزه سیال در محل اتصال نازل به بدنه منجر به خرابی آن و جدا شدن نازل از محل خود شود. گزارش بدست آمده از میداین بهره برداری

نفت شیرخاکی از آن است که عمده خرابی ایجاد شده در کاهنده های سرچاهی مربوط به این قسمت می باشد. در کل، حفره دار شدن فلز فرآیندی است که شروع و توسعه آن بصورت اتفاقی رخ می دهد. در کاهنده مورد مطالعه، حفره های ایجاد شده در پایین دست نازل رشد چندانی نداشته تا اینکه یکی از آنها به ناحیه HAZ رسیده و بدلیل ضعف مکانیکی فلز در این قسمت، حفره رشد کرده و تا سطح خارجی ادامه پیدا می کند و سبب نشت خارجی و از کارافتادگی می گردد. در کل طراحی نامناسب کاهنده، محل نامناسب جوش محیطی اتصال فلنج به بدنه و همچنین ریز ساختار ناکار آمد فلز سبب شده است تا مقاومت بدنه در خروجی نازل پایین آمده و کاهنده را در برابر پدیده خوردگی-سایش آسیب پذیر نماید. اگر حفره های ایجاد شده در بدنه کاهنده به سمت ناحیه HAZ کشیده شود احتمال پیش روی و سوراخ شدن بدنه از این قسمت زیاد است. بنابراین اصلاح طراحی کاهنده و جلوگیری از تماس سیال خروجی از نازل با ناحیه HAZ و همچنین بهبود کیفیت متریال مورد استفاده در بدنه کاهنده می تواند احتمال سوراخ شدگی و نشت از این نوع شیرها را کاهش دهد. تغییر الگوی آسیب دیدگی ها از تخریب های موضعی به تخریب های یکنواختتر می توانند از ازکار افتادگی شیرها جلوگیری کند. این مهم می توانند با اصلاح پارامترهای جریانی و طراحی کاهنده میسر شود هرچند که این کار چندان هم آسان نیست.

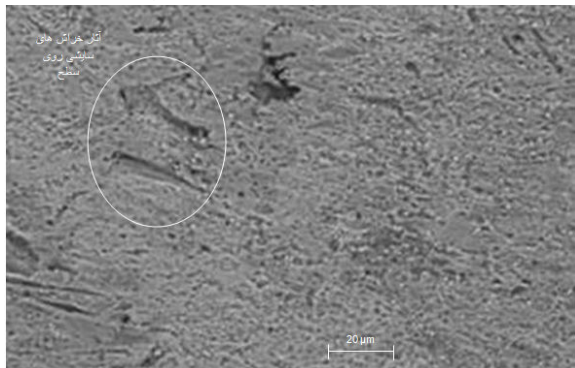
شکل 7- تصویر SEM از سطح فلز در میانه خروجی کاهنده

سختی برنیل ماده اصلی بدنه کاهنده در قسمت غیر همگن اندازه گیری شد که اعداد متفاوتی از 183 الی 221 (BNH) بدست آمد. سختی جوش در محل اتصال فلنج ها به بدنه بصورت یکنواخت و به مقدار 257 BNH و سختی ناحیه متأثر از حرارت جوش BNH 226 الی 322 بدست آمد. ریزگراف های SEM گرفته شده از ناحیه آسیب دیده حاکی از تاثیر مکانیزم خوردگی در زوال ماده است چنانکه در نواحی ساییده شده، محصولات خوردگی نیز به چشم می خورد. آزمایشات نشان داد که رسوبات خوردگی عمدتاً شامل اکسیدهای آهن و مقدار کمی کلسیم و سلیسیم است. احتمالاً مخلوط اکسیدها و کربناتهای آهن بوسیله خوردگی شیرین (CO<sub>2</sub>) بوجود آمده است. بزرگنمایی عکس های SEM مناطقی را نشان می دهد که فقط پدیده سایش وجود داشته و تخریب ها عمداً در جهت حرکت سیال است. با وجود اینکه در این قسمتها اثری از محصولات خوردگی دیده نمی شود اما وجود حفره ها بارز است (شکل 6). می توان فرض کرد که این حفره ها از قبل در ساختار فلز وجود داشته و در اثر کنده شدن ماده از سطح فلز در اثر سایش، نمایان شده است البته ممکن است حفره ها در اثر اصابت جریان سیال و عمل قلم زنی (etching action) ایجاد شده باشند. هر چه بسمت خروجی شیر حرکت کنیم، مکانیزم قالب تخریب ها بسمت خوردگی شیرین و یکنواخت تغییر می کند. ریز گراف های SEM که از قسمت میانی در خروجی شیر تهیه شده، این موضوع را تایید می کند (شکل 7). در این قسمت، حفره ها متراکم و بشکل یکنواختی در اطراف رسوب های زیر میکرونی (sub-micron) توسعه یافته است. همچنین روی سطح خورده شده فلز نشانه های کمی از وجود سایش بشکل شیار دیده می شود که می تواند ناشی از برخورد تصادفی ذرات ماسه باشد. ضعف ریز ساختاری ماده علاوه بر افزایش شدت تخریب ها ی خوردگی سبب افزایش اختلاف پتانسیل بین نواحی غنی از فاز فریت و پیوندهای ضعیف شده است. این موضوع در مورد ذرات ته نشین شده و ماتریس اطراف آنها نیز وجود دارد.

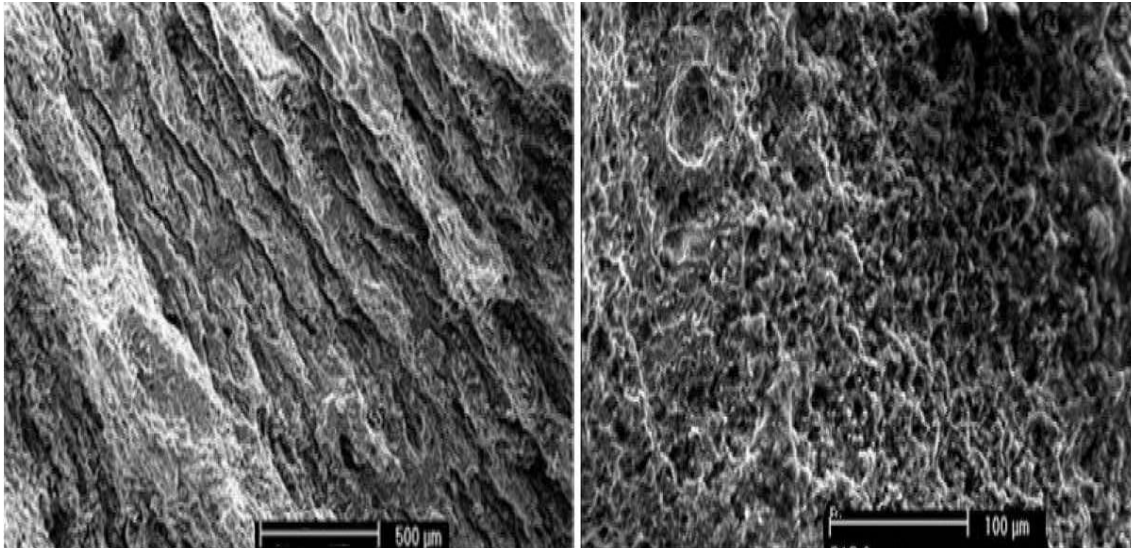
شکل 8- ریزگرافهای SEM از شیارها (سمت چپ) و حفره های درون آنها (سمت راست)

بر اساس شکل شناسی میکروسکوپی تخریب ها، شدیدترین آسیب ها در پایین دست نازل جایی که قسمت خروجی شیر به بدنه (قسمت زانویی) جوش می شود، اتفاق افتاده است. تخریب ها در این ناحیه سبب بروز نشت خارجی از قسمت کم ضخامت دیواره شده است. شکل شناسی نقاط ساییده شده نشان می دهد که حرکت جریان در این قسمت طولی بوده است. با بزرگتر شدن حفره ها روی سطح فلز در ناحیه HAZ، الگوی جریان اندکی تغییر کرده و سپس به الگوی طولی خود در قسمت خروجی شیر بر می گردد. در این قسمت خراشهای سایشی کم عمق، کوچک و متراکم دیده می شود. از قسمتهایی که شدت آسیب دیده گی زیاد بود، عکس های SEM گرفته و ارزیابی شد. یکی از این قسمتها در نزدیکی محل نشیمن گاه نازل بود. در این قسمت یک لایه خیلی نازک و چسبنده از محصولات خوردگی مشاهده شد. چسبندگی این لایه به سطح فلز چنان است که با فرآیند قلم زنی با اسید اتوفسفریک قابل جدا شدن نبود. محصولات خوردگی در این قسمت ترکیبی از اکسید ها، کربوناتها و احتمالاً دیگر نمک ها است. علاوه بر مقادیر بالای آهن، اکسیژن و کربن، عناصر دیگری مثل سلیسیم و سدیم نیز در رسوبات خوردگی مشاهده شد. در حفره های بزرگتر ایجاد شده درون شیار های مورب (شکل 8 سمت چپ)، رسوبات خوردگی همچنان ضخیم و سفت هستند و کندن آنها بوسیله قلم زنی مواد شیمیایی مشکل است. در شکل 8 (سمت راست) حفره های ناشی از خوردگی درون شیارهای سایشی بوسیله ریزگراف SEM نمایان است. از شکل شناسی آسیب های جزئی و شدید می توان دریافت که شیار های سایشی معمولاً در ابتدای فرایند زوال فلز رخ می دهد این اتفاق تا زمانی ادامه دارد که حفره های بزرگ در پایین دست نشیمن گاه نازل شکل گرفته و آشفتگی جریان را بطور قابل توجه ای کاهش دهد در این حالت قالب تخریب ها بوسیله خوردگی CO<sub>2</sub> حاصل می شود. رسوب محصولات خوردگی روی سطح فلز در زمان نسبتاً طولانی شکل می گیرد اما پس از تشکیل، این رسوبات نسبتاً ضخیم بوده و قدرت چسبندگی بالایی دارد [9]. از نمونه های گرفته شده در خروجی شیر کاهنده چنین بر می آید که بیشتر تخریب ها ناشی از مکانیزم خوردگی است. مشخصه این قسمتها، حفره های متراکم با رسوبات خوردگی چند لایه است. بررسی شکل شناسی و ریز ساختاری در خروجی شیر، قالب بودن خوردگی و فاز اکسید آهن را اثبات می کند. این نوع از مکانیزم تخریب از قبل هم انتظار می رفت چرا که فشار جزئی CO<sub>2</sub> در سیال جریان بین 30 تا 110 پام است که در محدوده متوسط قرار می گیرد. علاوه بر این ریز ساختار غیر همگن ماده سبب افزایش شکل گیری حفره های ریز خوردگی بین ناحیه غنی از اکسید آهن و فولاد و در نتیجه افزایش کلی میزان کاهش ضخامت دیواره می

شود. بعلاوه عدم وجود شواهد و مدارک لازم برای شکستگی های رخ داده روی نازل، امکان یافتن علت اصلی تخریب در این قسمت فراهم نبود. آنچه که مسلم است شکستگی نازل سبب افزایش آشفته‌گی جریان در خروجی نازل شده و در نتیجه شدت تخریب ها توسط خوردگی-سایش در آن قسمت افزایش یافته است. در کل می توان گفت شرایط نامناسب عملیاتی و طراحی کاهنده باعث افزایش شدت تخریب های خوردگی-سایشی شده است البته نمی توان بطور قطع علت نشت و از کارافتادگی کاهنده را تنها در این دانست. افزایش سرعت جریان در خروجی نازل بدلیل افزایش اختلاف فشار قبل و بعد از کاهنده و همچنین قرار گیری ناحیه HAZ در مجاورت خروجی نازل، مثالی برای شرایط نامناسب عملیاتی و طراحی در کاهنده است.
