## بررسی اتصال زمین روتور ژنراتور واحد ۳ نیروگاه بخار بندرعباس

شرکت مدیریت تولید برق هرمزگان

### چکیده

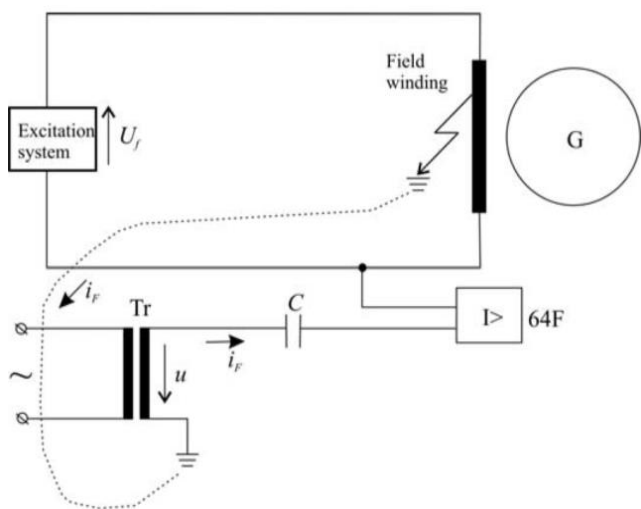
به اندازه جریان موجب عملکرد رله در مرحله آلارم و یا تریپ می‌شود.

شکل ۲: شماتیک کلی حفاظت اتصال زمین روتور ژنراتور با روش تزریق ac<sup>۱</sup>.

همانطور که در شکل ۲ دیده می‌شود، با وقوع اولین اتصالی در سیم‌پیچ تحریک، جریان از رله اتصال زمین عبور کرده و با توجه

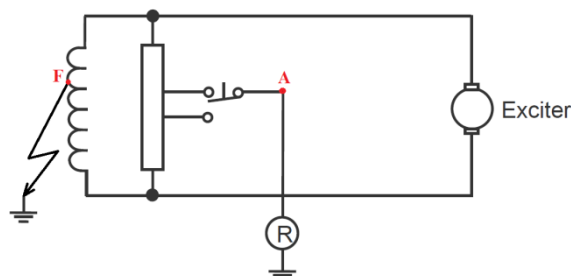
وارد آمدن این خسارت‌ها خطا تشخیص داده شده و رفع گردد. کمیت اندازه‌گیری توسط رله‌های اتصال زمین روتور ژنراتور می‌تواند ولتاژ، جریان و یا مقاومت باشد. روش استفاده شده برای حفاظت اتصال زمین روتور ژنراتور واحد ۳، روش پتانسیومتری است. با توجه به شکل ۱ با وقوع اتصال کوتاه در نقطه F، اختلاف پتانسیل ایجاد شده میان نقاط A و F باعث عبور جریان از رله می‌شود. در این روش، بخشی از سیم‌پیچی روتور در هنگام اتصالی، بسته به اینکه پتانسیومتر در چه مقداری تنظیم شده باشد، حفاظت نمی‌شود و به اصطلاح رله دارای "نقطه کور" است؛ برای حل این مشکل می‌توان مقدار تنظیمی پتانسیومتر را به صورت دستی یا اتوماتیک تغییر داد. پتانسیومتر مربوط به رله اتصال زمین روتور واحد ۳ نیروگاه، قابلیت تنظیم به صورت دستی را داراست و به صورت پیش‌فرض در مقدار ۵۰٪ تنظیم شده است و بنابراین چنانچه اتصالی در محدوده وسط سیم‌پیچی روتور اتفاق بیفتد، رله قادر به تشخیص آن نخواهد بود.

شکل ۱: شماتیک کلی حفاظت اتصال زمین روتور ژنراتور با روش پتانسیومتری.

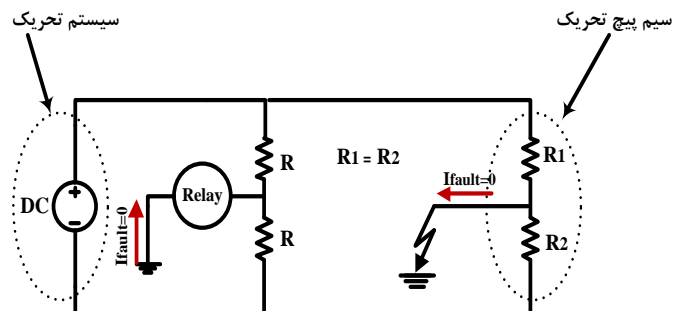
در اشکال ۸ تا ۱۱، شرایط عملکرد و عدم عملکرد رله اتصال زمین روتور برای اتصالی از یک نقطه و دو نقطه نشان داده شده است. چون ولتاژ سیستم تحریک مطابق شکل ۶، قبل از تریپ واحد تقریباً ثابت بوده است با یک منبع ولتاژ ثابت DC مدل شده است.

شکل ۸: شرایط عدم عملکرد رله اتصال زمین در اتصالی از یک نقطه.
