پستهای فشارقوی در شرایط طوفانهای شدید منطقه سیستان و بلوچستان

علی اصغر مجیدی
شرکت خدمات مهندسی برق - مشانیر
جمهوری اسلامی ایران

کلید واژه: پست فشارقوی - تابلوهای محوطه - شرایط طوفانی

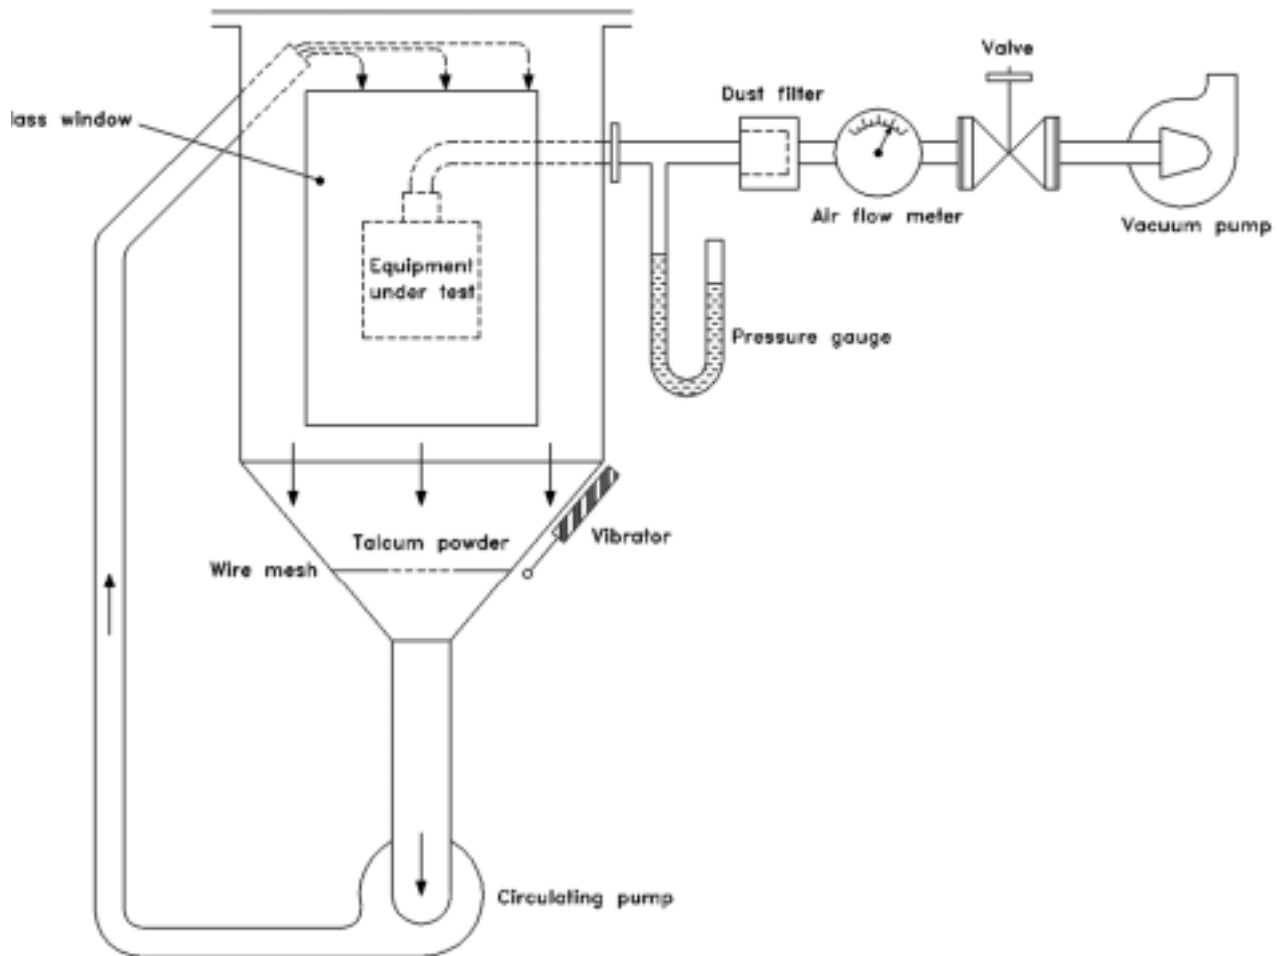
شکل شماره ۱- مدار تست درجه حفاظت IP54

نکته حائز اهمیت در این تست مدت زمان تست و میزان نفوذ پودر در تابلو مطابق توافق IP54 می باشد که در پستهای منطقه سیستان و بلوچستان موارد زیر مورد تاکید است.

- بادهای منطقه سیستان و بلوچستان بصورت ممتد چند روزه وجود داشته و در بعضی فصول سال بادهای ۱۲۰ روزه جریان دارد و این موضوع با توجه به زمان زیاد آن خارج از تعریف استاندارد می باشد.

- این تست بعنوان تایپ تست بر روی نمونه کارخانه ای انجام می شود در صورتیکه برای تابلوهای محوطه یک پست حمل چند نوبته آن، انجام عملیات نصب و کابل کشی، شرایط محیطی نصب از جمله فونداسیون مربوطه و آسیب لاستیکهای آب بندی سبب بروز نقایصی بر روی تابلو می گردد که شرایط با نمونه کارخانه ای متفاوت خواهد بود.

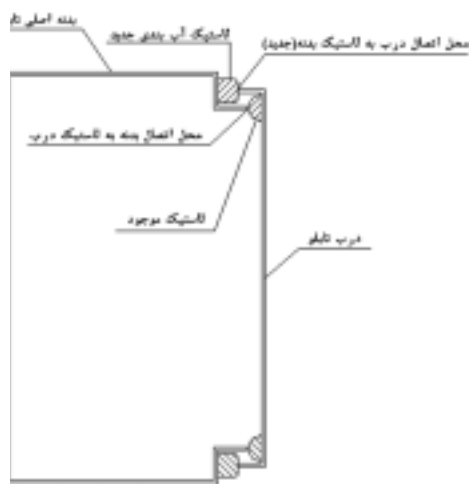
شکل شماره ۴- نمای تابلوی محوطه با دو لایه لاستیک آب بندی

- استفاده از لاستیک با خاصیت الاستیک مناسب و همچنین نصب دو لایه لاستیک آب بندی بر روی درب و بدنه اصلی کمک شایانی در جلوگیری از ورود خاک بداخل تابلوها خواهد نمود. در شکل شماره ۴ نحوه ارتباط لاستیکها نشان داده شده است.
