## مشخصه یابی پوشش‌های پاشش حرارتی استلایت ۶

در این تحقیق به بررسی پوشش آلیاژ استلایت ۶ ایجاد شده بر روی زیر لایه فولاد St37 بوسیله فرآیند پاشش حرارتی HVOF پرداخته شده است. ریزساختار، تخلخل، ضخامت و فازشناسی پوشش ایجاد شده با استفاده از روش‌های مختلفی نظیر میکروسکوپ نوری، پرتو پراش ایکس (XRD) و میکروسکوپ الکترونی روبشی (SEM) مجهز به آزمون طیف سنج انرژی (EDS) مورد بررسی قرار گرفت. همچنین آزمون ریز سختی سنجی بر سطح مقطع پوشش انجام شد. یافته‌های پژوهشی نشان داد که پوشش ایجاد شده دارای یک ساختار لایه‌ای بوده که بواسطه رسوب و انجماد پیوسته ذرات بودر مذاب و نیمه مذاب ایجاد شده است. همچنین در این ساختار تخلخل، آخال، ذرات ذوب نشده و نیمه ذوب شده مشاهده می‌شود. تخلخل موجود در پوشش در حدود ۲٪ و سختی آن نیز در حدود ۷۰۰ ویکرز بوده و ضخامت تقریبی آن در حدود ۵۰۰ میکرون است. با توجه به آزمون چسبندگی انجام شده، چسبندگی پوشش به زیرلایه بیشتر از ۶۷ مگاپاسکال می‌باشد. نتایج آنالیز XRD پوشش ایجاد شده دلالت بر این امر دارد که در حین انجام فرآیند پاشش هیچ گونه تغییر فاز محسوسی در بودر رخ نداده و فاز کبالت با ساختار FCC به عنوان فاز اصلی در ساختار پوشش وجود دارد.

## Characterization of thermal sprayed stellite 6 coatings

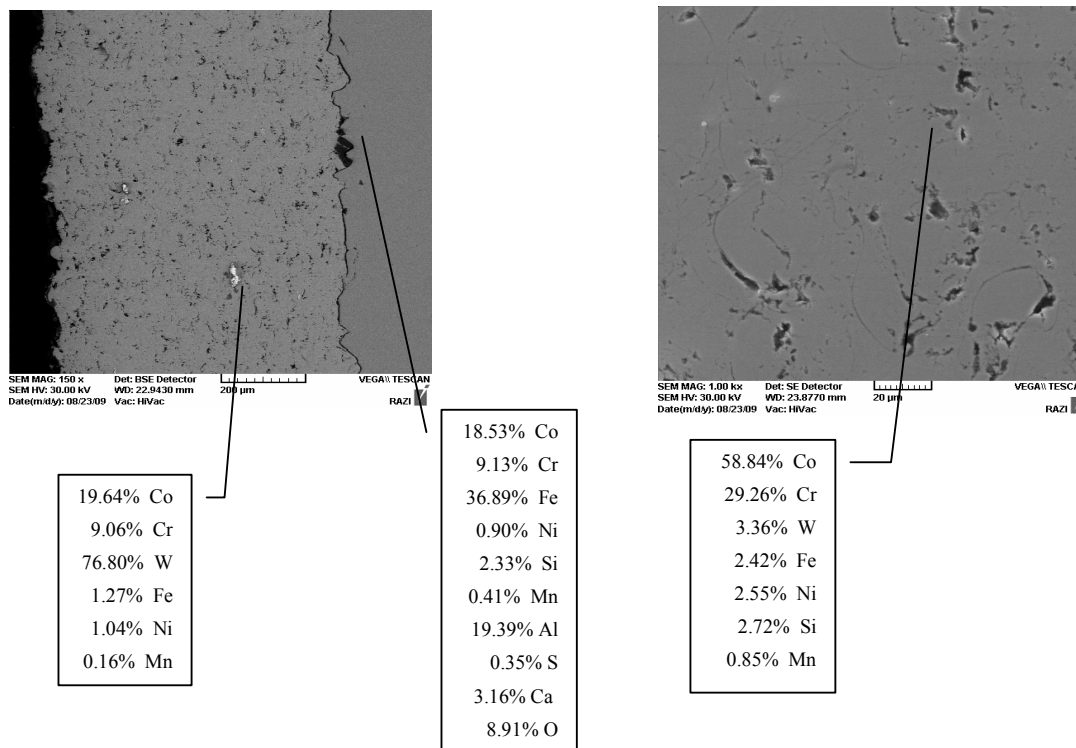
شکل ۳. تصویر میکروسکوپ نوری از سطح مقطع پوشش استلایت ۶

شکل ۳ تصویر SEM پوشش را نشان می‌دهد. همانطور که در این شکل مشخص است پوشش دارای تخلخل، ذرات ذوب نشده و نیمه ذوب شده و آخال‌های اکسیدی است. مناطقی نظیر آنچه که با فلش در شکل ۳ الف مشخص شده است مناطقی هستند که توسط ذرات به طور کامل ذوب شده ایجاد شده‌اند. آنالیز EDS این مناطق ترکیب شیمیایی پوشش را نشان می‌دهد. هیچ گونه ذره اکسیدی که بیانگر اکسید شدن ذرات پودر در حین پاشش بوده در پوشش مشاهده نشد و این امر نشان می‌دهد که شرایط پاشش پودر شرایط کاملاً مناسبی بوده است. همچنین ذرات ذوب نشده و نیمه ذوب شده نیز در پوشش مشاهده می‌شود. تخلخل موجود در پوشش نیز به صورت نقاط سیاه رنگ در پوشش مشخص است. آنالیز EDAX نقاط سیاه موجود در فصل مشترک پوشش/ زیرلایه نشان داد که این مناطق آخال‌های اکسیدی، اکسید آلومینیم و کاربید سیلیسیم است. ذرات اکسید آلومینیم ممکن است در حین پولیش کردن و ذرات کاربید سیلیسیم ممکن است هنگام سند بلاست کردن زیرلایه و عدم دقت در تمیزکاری سطح زیر لایه بعد از آن، در پوشش و زیر لایه وارد شده باشند.
