### مطالعه علل پدیده گسیختگی زمین در جاده‌های دشت یزد - اردکان\*

علی کمک‌پناه، دانشیار، دانشکده فنی - مهندسی، دانشگاه تربیت مدرس، تهران، ایران

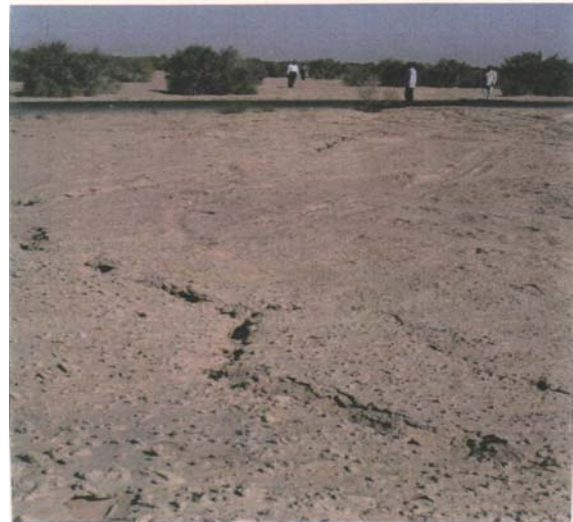
شکل 1. امتداد گسیختگی در منطقه رستاق که جاده را قطع کرده است. افراد ایستاده در تصویر جهت و امتداد این گسیختگی را در جاده و بعد از آن نشان می‌دهند.

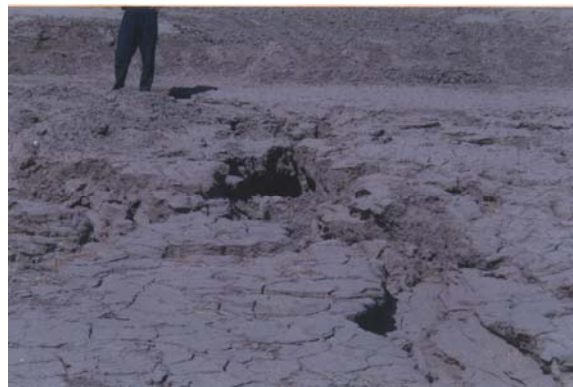
شکل 2. حفره ایجاد شده در منطقه شمس آباد میبد و گسیختگی‌های شعاعی در اطراف حفره

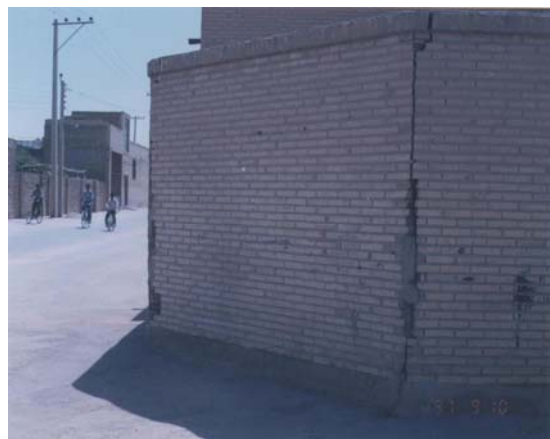
شکل 3. جابه‌جایی نسبی قسمتهای مختلف دیوار حیاط نسبت به هم و ایجاد گسیختگی در محلهای تمرکز تنش (شهرک امام جعفر صادق)

گسیختگی‌های زیادی همچنین در منازل مسکونی منطقه شمس آباد میبد به وجود آمده است. بیشتر این گسیختگی‌ها در دیوارهای حیاطها اتفاق افتاده‌اند. تحقیقات نشان داده‌اند که وجود باغچه‌ها در حیاط منازل و آب دادن آنها، موجب گسیختگی‌های داخلی زمین به طور محدود شده و نشست‌هایی در دیوارها حاصل می‌شود.

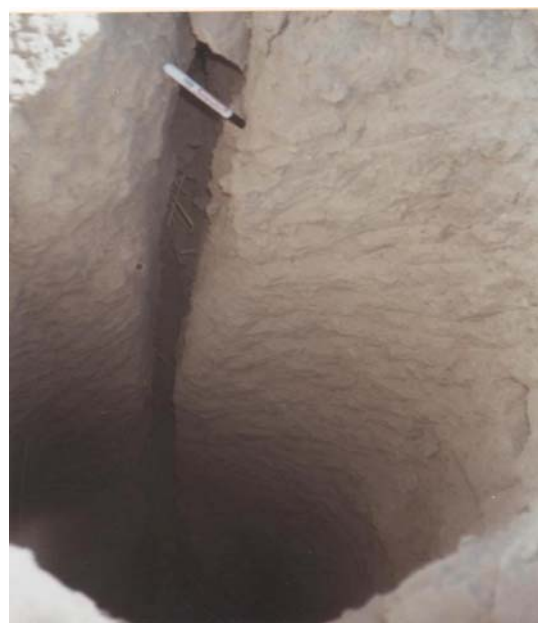
در این گمانه دو گسیختگی وجود دارد یکی با بازشدگی حدود 20 سانتیمتر که از سطح زمین نیز پیدا بود و دیگری که در سطح زمین قبل از حفاری قابل مشاهده نبود.

گسیختگی دوم بدون بازشدگی است و تا عمق حدود 2 متری ادامه داشته و به پایان می‌رسد. گسیختگی اصلی با بازشدگی حدود 20 سانتیمتر از سطح زمین شروع شده و با افزایش عمق از بازشدگی آن کاسته می‌شود به طوری که در عمق 2 متری حدود 15 سانتیمتر و در عمق 4 متری حدود 7 سانتیمتر، در عمق 6 تا 7 متری کاملاً بسته شده ولی به شکل یک درز تا عمق حدود هفت متری ادامه دارد. شکاف از عمق یک متر به طرف پایین به وسیله رسوبات بادی (عمدتاً ماسه‌ای) و ریشه گیاهان پر شده است. روند شکاف تقریباً عمودی به طرف پایین رفته است.

شکل 6. تصویر شکاف در عمق دو متری در گمانه دستی

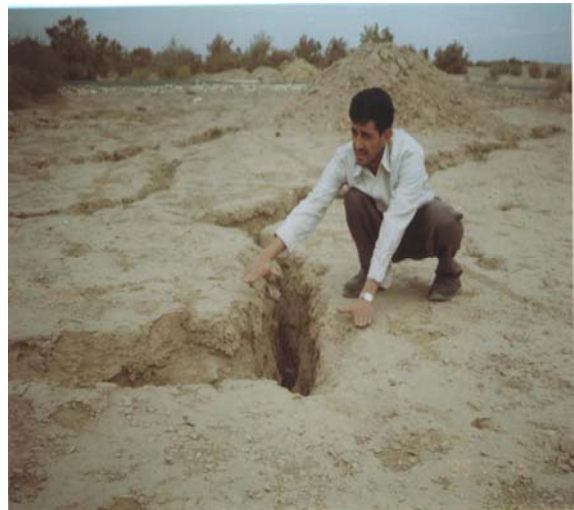
قسمت افتاده، بخش داخلی (نسبت به مرکز) است. شکل‌های 8 و 9 به وضوح تصویر چنین گسیختگی را نشان می‌دهند. دستی حفر شده مؤید کامل این مدعاست. شکل 10 سازوکار گسیختگی تشریح شده را نشان می‌دهد.

شکل 9. اختلاف ارتفاع ایجاد شده در دو طرف گسیختگی محیطی

و این گسیختگی‌ها دامنه خود را به ساختمان خود جاده‌ها گسترش داده و موجب تخریب آنها شده است. وجود گسیختگی‌های محیطی بر روی جاده‌ها موجب می‌شود که همه ساله اختلاف سطحی در دو طرف گسیختگی حاصل شود و الزاماً همه ساله باید ترمیم‌هایی بر روی پوشش آسفالتی جاده انجام پذیرد. همان طور که قبلاً اشاره شد گسیختگی‌های محدود با شکل توضیح داده شده، از قدیم در مزارع به وفور به وجود آمده‌اند. آشکار است علت این گسیختگی‌ها آبیاری داخل این مزارع بوده و ساز و کار گسیختگی دقیقاً همان ساز و کار تشریح شده بوده است.
