بررسی خوردگی میکروبی شبکه فاضلاب رو بتنی شهرستان مرودشت با توجه به غلظت سولفید

هیدروژن

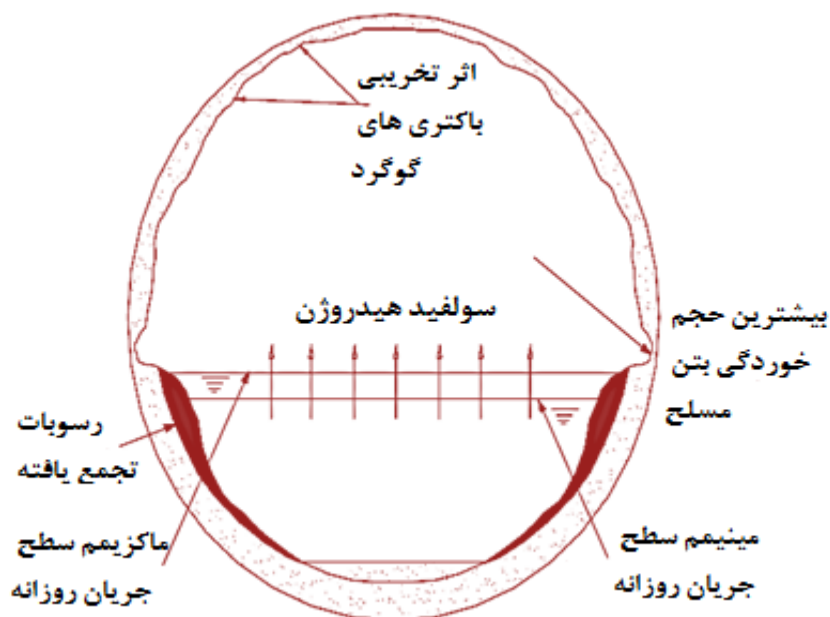
شکل 2- فعالیت باکتریایی و خوردگی تاج و قسمت‌های در تماس با مایع فاضلاب لوله فاضلاب و
