مجله آمایش جغرافیایی فضا  
فصلنامه علمی - پژوهشی دانشگاه گلستان  
سال دوم / شماره مسلسل پنجم / پاییز ۱۳۹۱

## ساماندهی مورفولوژی بستر رود کتوئیه در محدوده شهر داراب

**واژه‌های کلیدی:** ژئومورفولوژی شهری، سازه‌های مهندسی، سیلاب شهری، داراب، رود کتوئیه

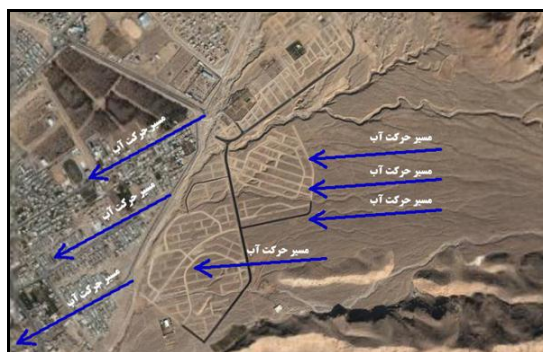
شکل ۴- جهت حرکت آب در زمین‌های واقع در شرق ساحل رود کتوئیه و مسیر احتمالی حرکت آب در هنگام طغیان در سطح شهر داراب (ماخذ Google Earth).

به خاطر ارتفاع بیشتر کف بستر رود کتوئیه نسبت به ارتفاع زمین‌های واقع در غرب بستر رود کتوئیه و تمایل شیب به سمت خارج از بستر رود و ارتفاع کمتر کف بستر این رود نسبت به ارتفاع زمین‌های واقع در شرق، تمایل عمومی شیب به جزء در مقابل میدان فردوسی به سمت رود کتوئیه است. با توجه به اینکه بستر رود کتوئیه نسبت به شهر داراب از شرق آن عبور می‌نماید، وضعیت استثنایی فوق این مسأله مهم را به لحاظ سیل‌خیزی آشکار می‌سازد. در وهله اول آب‌های زمین‌های واقع در شرق بستر رود کتوئیه به سمت این رود جریان دارند (شکل ۳) و دبی آن را افزایش می‌دهند. دوم اینکه فشار هیدرولیکی آب بر روی دیوار ساحل غربی رود افزایش یافته و ضریب سرریزی آب نیز زیاد می‌شود. سوم اینکه در صورت سرریز شدن آب از بستر رود کتوئیه به دلیل اینکه زمین‌های ساحل

غربی نسبت به کف بستر رود کتوئیه از ارتفاع کمتری برخوردار هستند به سرعت در سیل غرق می‌شوند. جریان آب بر اساس الگوی خیابان‌ها و کوچه‌ها و شیب عمومی زمین در سطح شهر جریان یافته، شیب عمومی زمین را طی می‌کند و بعد از فروکش کردن سیلاب آب اصلا در محدوده شهر داراب به داخل بستر بر نمی‌گردد. بلکه از طریق خیابان‌ها و کوچه‌ها در سطح شهر پخش می‌گردد و سپس از انتهای خیابان شهدا، کوچه شهید رضایی، بلوار امام خمینی، بلوار شهید کشاورز از محله‌های جنوبی شهر به خارج از شهر جریان می‌یابد (شکل ۴) و در نهایت، در تنگ راه واقع در غرب روستای اکبرآباد بالا واقع در نقطه انتهایی حوضه مجددا وارد بستر رود کتوئیه می‌شود.
